ZUSTAND KANALNETZ

INGENIEURTECHNISCHE AUSWERTUNG IM RAHMEN DER EKVO

Bau- und Planungsausschuss des Gemeinderates der Stadt Schwäbisch Hall am 24.02.2025

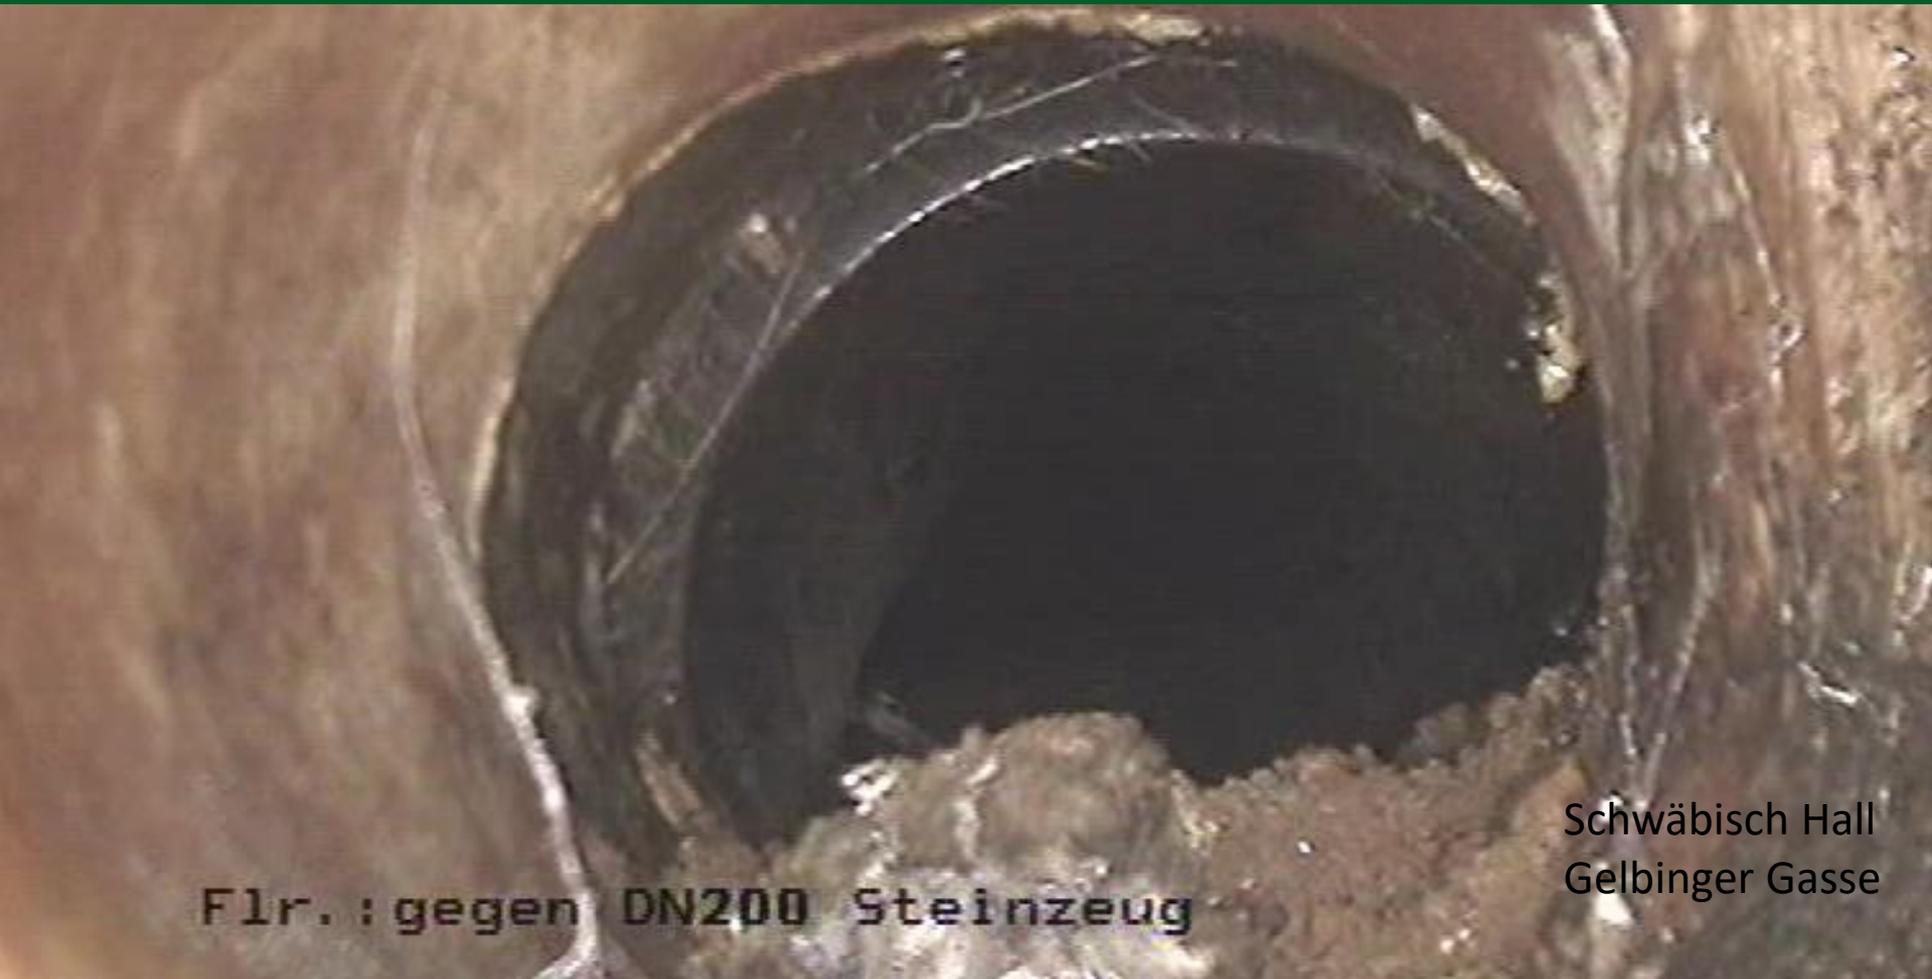
Schwäbisch Hall
Gelbinger Gasse

Flr. : gegen DN200 Steinzeug
