# Grundriss untere Balkenlage

## Querschnitt in Brückenmitte Feld 3, Bundachse BIII

Index	Datum	Änderung
<b>ingenieurbürograu</b>		
baustatik tragwerksplanung sanierung historischer bauten		
Wurst.Wisotzki.GbR Hauptstraße 39 74321 Bietigheim-Bissingen Fon 07142.41052 mail@ingenieurbuero-grau.de		
Auftraggeber: Stadt Schwäbisch Hall, FB Planen und Bauen		
Tiefbauamt, Gymnasiumstraße 4, 74523 Schwäbisch Hall		
Projekt: Rippergbrücke Schwäbisch Hall		
Plan:		Plandatum:
Querschnitt Brücke und Grundriss Laufebene		Bearbeiter: wu
Bestands- und Schadenskartierung		Maßstab: 1:50
		Plangröße DIN A1
Proj.-Nr.	Plan-Nr.	Index
24002	03	-

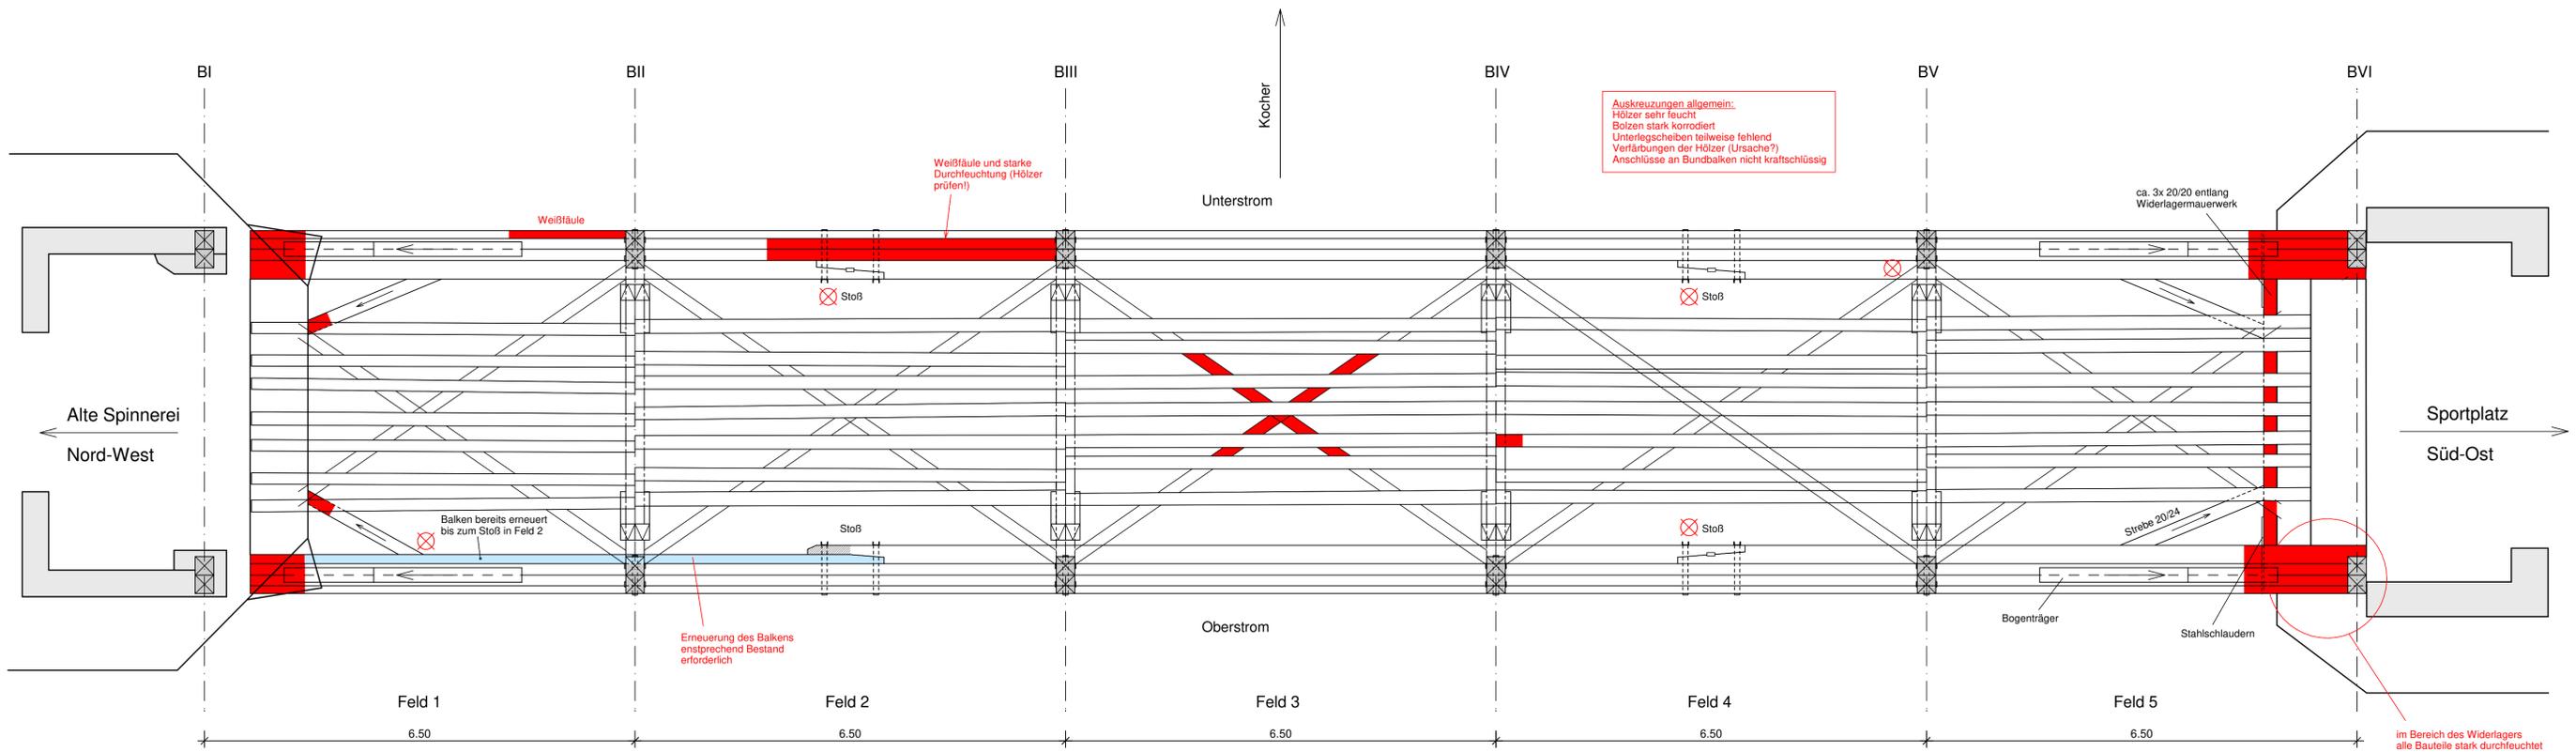
Schäden und konstruktive Mängel an den Widerlagern (Mauerwerk und Beton hier nicht dargestellt)
