Konzeptskizze

zum Erhalt eines wertvollen Altbaumes durch die Errichtung eines Carbon-Exoskeletts

Objektnummer: 23-0176

Schwäbisch Hall, Minigolfanlage Kleiner Unterwöhrd, Alte Linde

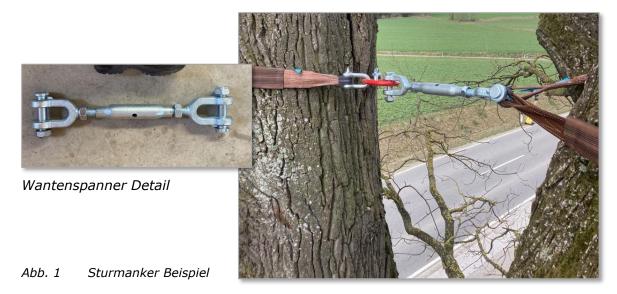
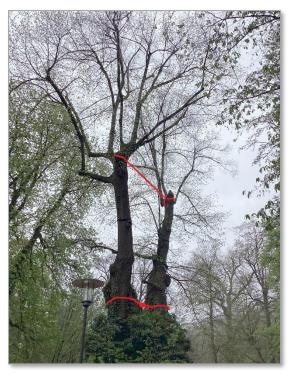
Abb. 2 Empfehlung Kronensicherung

Angesichts der starken Vorschädigung und aufgrund der konkret erhöhten Versagensgefahr sollte die Krone der Linde zunächst eingekürzt und das Kronensicherungssystem ergänzt bzw. ausgetauscht werden. Diese Maßnahmen könne von einer Baumpflege-Fachfirma, die über ausreichende Erfahrung im Umgang mit außergewöhnlich alten Bäumen verfügt, anhand der nachfolgenden Empfehlung zeitnah durchgeführt werden. Bis dahin sollte der Bereich um den Baum aus Gründen der Verkehrssicherheit abgesperrt bleiben.

- Einkürzung der gesamten Krone, sichelförmige Angleichung an den Seiten, Reduktion der Baumhöhe von derzeit ca. 19 um ca. 3 bis 4 m auf nicht über 16 m Zielhöhe
- Kontrolle der statischen Kronensicherung aus Dyneema-Seil zwischen den beiden Hauptstämmlingen auf volle Funktionserfüllung (kein Durchhang, nicht überaltert, keine mechanischen Schäden am Seil), gegebenenfalls Ersatz durch eine Verbindung aus Stahlseil oder Dyneema mit Baumhalteschlaufen, Bruchlast mind. 70 kN (7 t)
- Einbau einer vollstatischen Basissicherung ("Sturmanker") unmittelbar über der Gabelung des Hauptstammes in 2 Stämmlinge, Bruchlast mind. 100 kN (10 t), aus Schwerlastschlingen oder Baumhalteschlaufen, Stahlschäkeln und gegebenenfalls Stahlseil, Einbau auf Vorspannung durch Einsatz von Wantenspannern / Spannschlössern

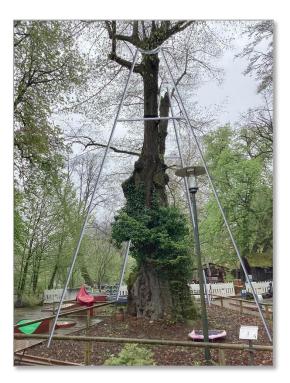
Abb. 3 Visualisierung Exoskelett aus zwei A-förmigen Stützen

Die Bruchsicherheit der Gabelung muss dennoch zusätzlich durch die o.g. Kronensicherung stabilisiert und gesichert werden. Daher stellen die baumpflegerischen Maßnahmen eine erste Stufe der Herstellung der Verkehrssicherheit dar. Die Gefahr des Umsturzes oder des Kollapses der stark ausgehöhlten Stammschale kann jedoch durch diese Sicherungen nicht gebannt werden. Nur durch das Exoskelett ist es möglich, dem Versagen der tragenden Struktur durch eine Ableitung der Einwirkungen in die Carbonstäbe vorzubeugen.

Der Einbau der Stützen in den Wurzelbereich muss aufgrund der beengten Situation mit besonderer Vorsicht erfolgen, da die lebenden Teile des Wurzelsystems nicht beschädigt werden dürfen. Im Bereich der offenen Baumscheibe kann aber eine Konstruktion aus zwei Stützen in A-Form Platz finden, die zu beiden Seiten des Baumes die Hauptstämme abstützen. Gegebenenfalls könnten die ausgehöhlten Stämmlinge durch schmale Lamellen aus Carbon zusätzlich stabilisiert werden.

Zur Sicherung des Baumes wären nach bisheriger Kenntnis 4 Carbon-Stäbe erforderlich, die eine Länge von jeweils ca. 10 bis 12 m aufweisen. Aufgrund der noch erheblichen Dimensionen des Baumes ist im vorliegenden Fall eine größere Länge der Stützen als in vergleichbaren Pilotprojekten erforderlich. Hier kann ein neu entwickeltes Fertigungs-System für Carbonelemente zum Einsatz kommen, durch das auch größerer Baulängen ermöglicht wird. Wie in den anderen ausgeführten Projekten wird voraussichtlich eine Abmessung der Querschnitte der Stützen von 65 auf 80 mm ausreichend sein.
