GEOTECHNISCHER BERICHT

Titel: Erschließung Baugebiet „Langwiesen“
in Schwäbisch Hall -Tüngental

Auftraggeber: Haller Grundstücks- und Erschließungsgesellschaft
Am Markt 7/8
74523 Schwäbisch Hall

Datum: 11. Oktober 2022

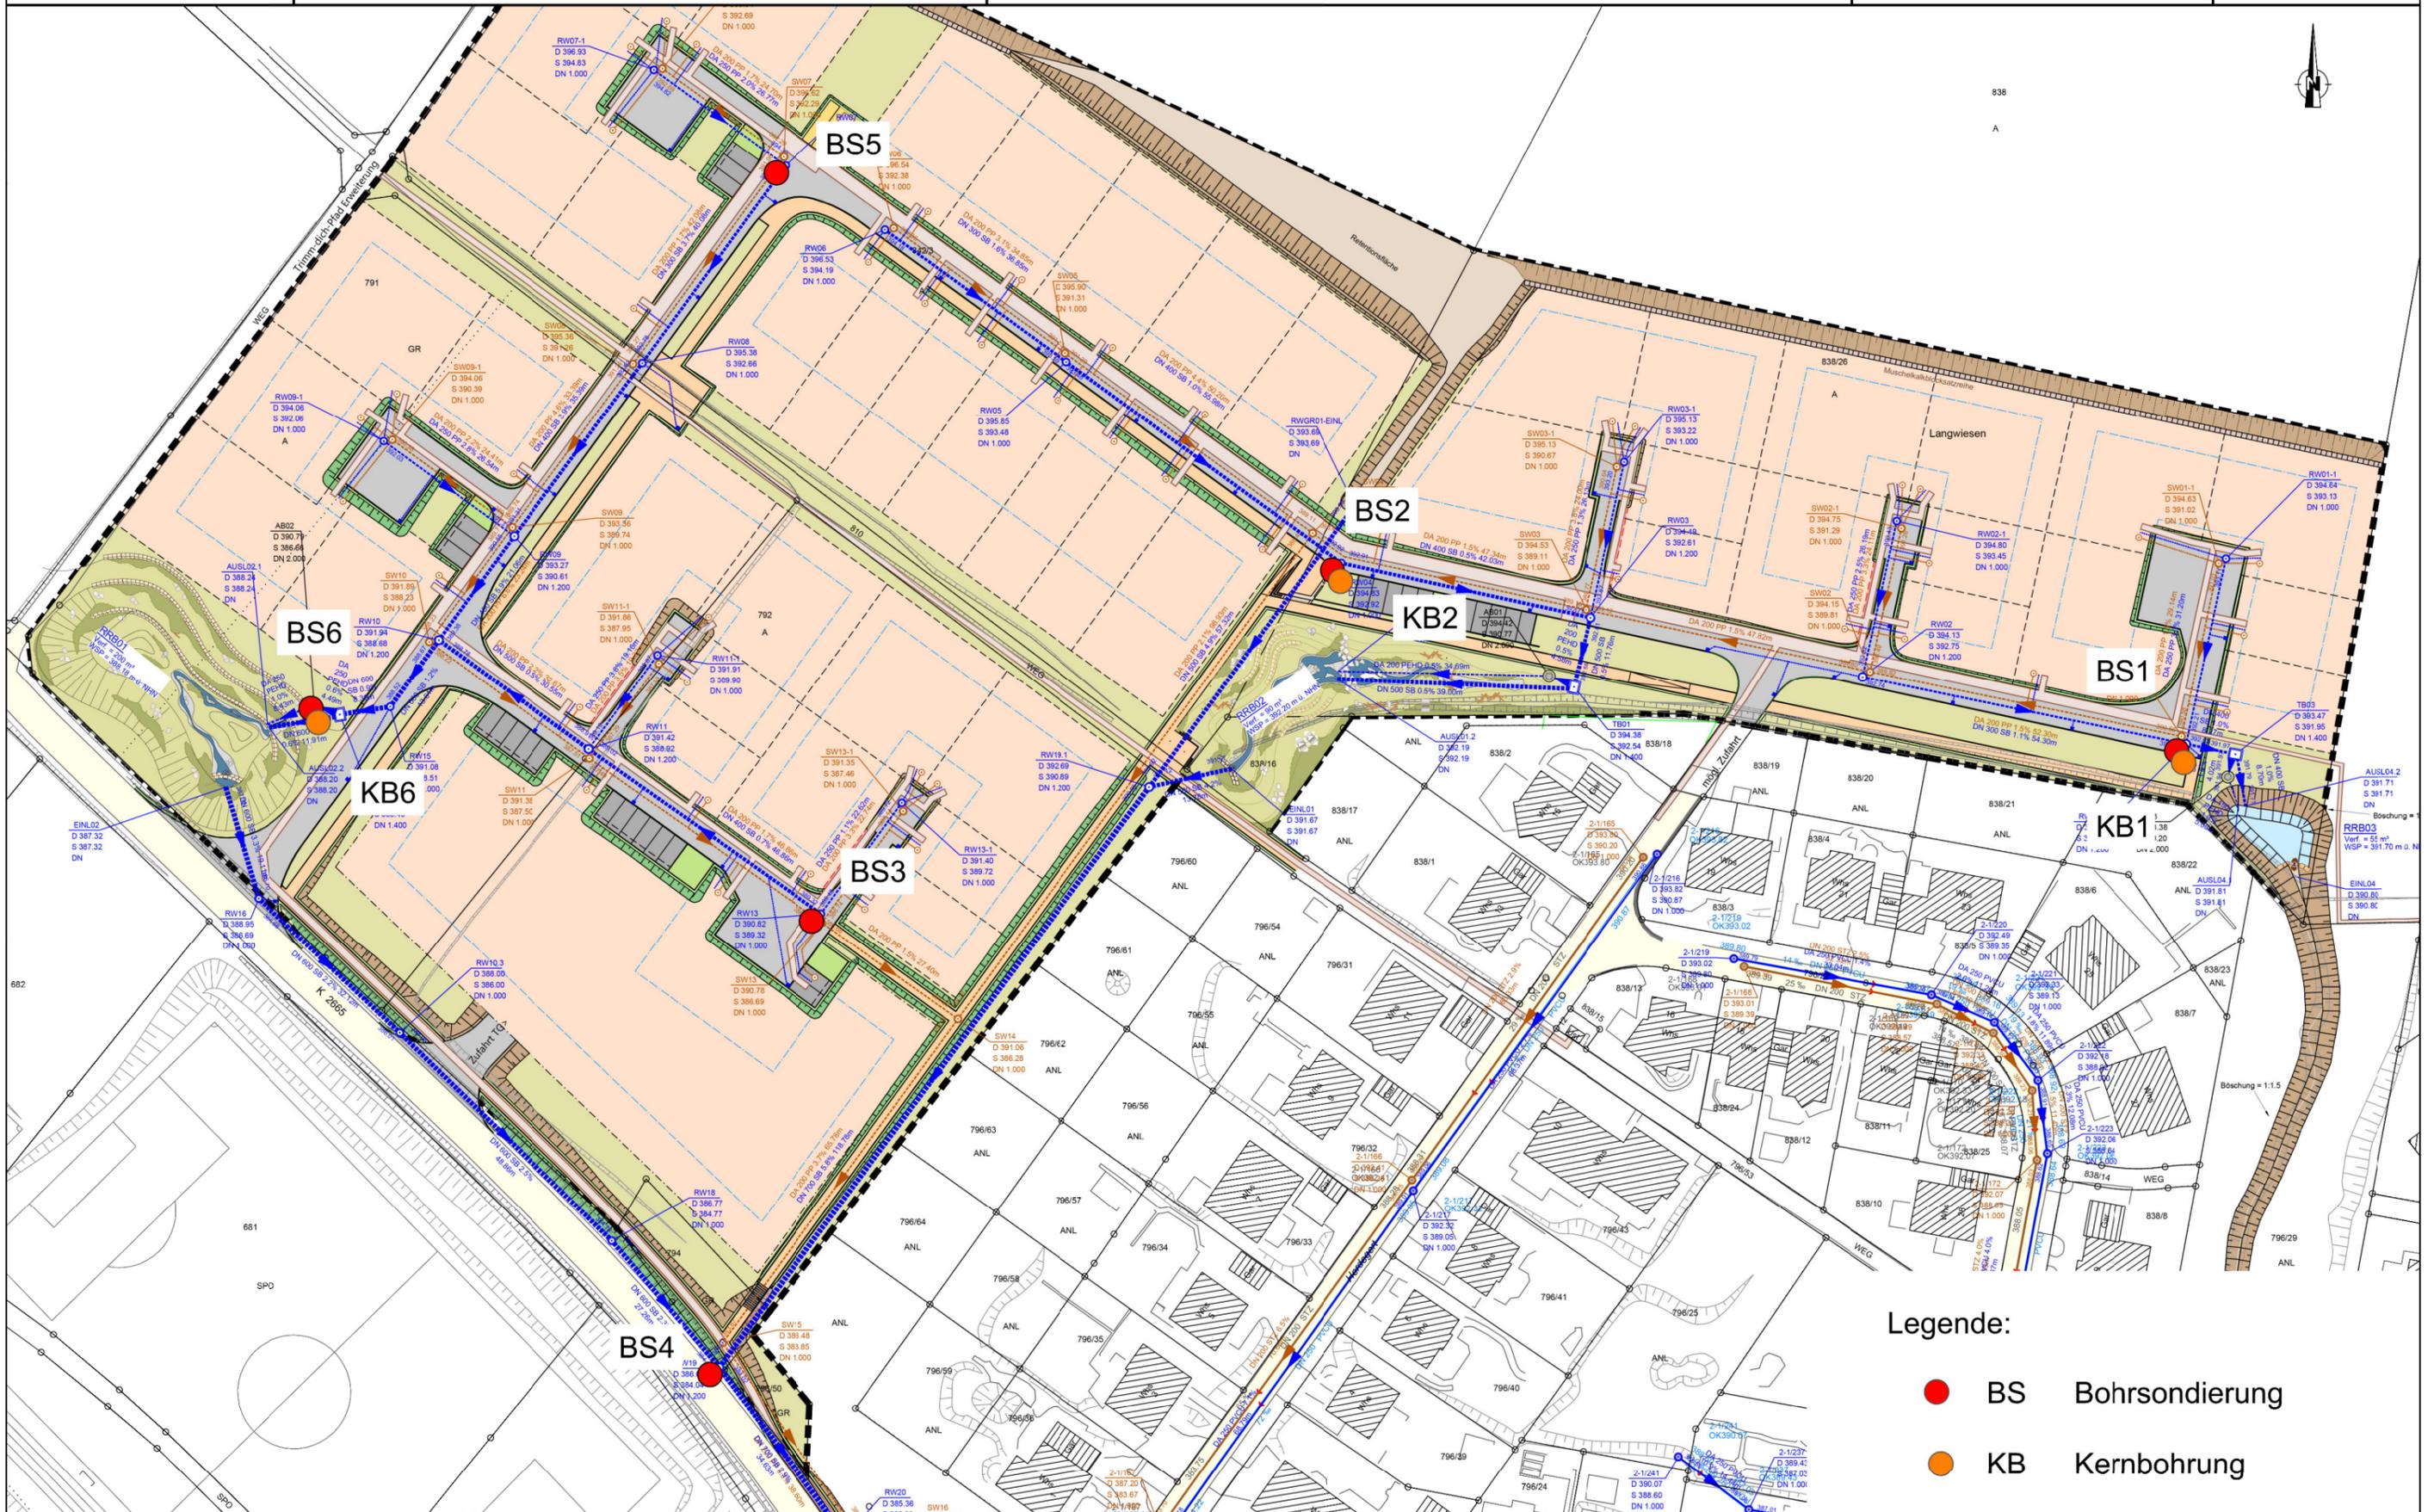
- BS Bohrsondierung
- KB Kernbohrung

Zur Beurteilung der Baugrund- und Grundwasserverhältnisse wurden 3 Kernbohrungen (KB 1, KB 2 und KB 6) bis max. 6,20 m u. Gel. und 6 Bohrsondierungen im Rammkernbohrverfahren (BS 1 bis BS 6) bis max. 3,30 m u. Gel. ausgeführt. Die Untersuchungspunkte wurden in Lage und Höhe mit GPS eingemessen. Die Lage der Untersuchungspunkte kann dem Lageplan in Anlage 1.2 entnommen werden.

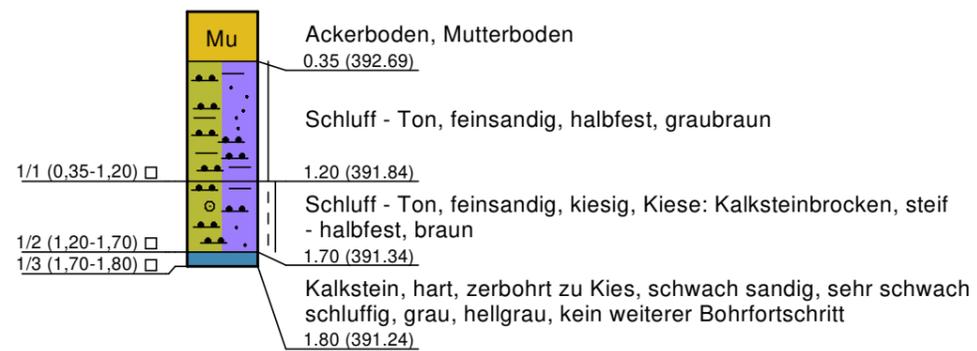
BS 1

393,04 m NN

25.07.2022/M. Gecek/M 1: 50

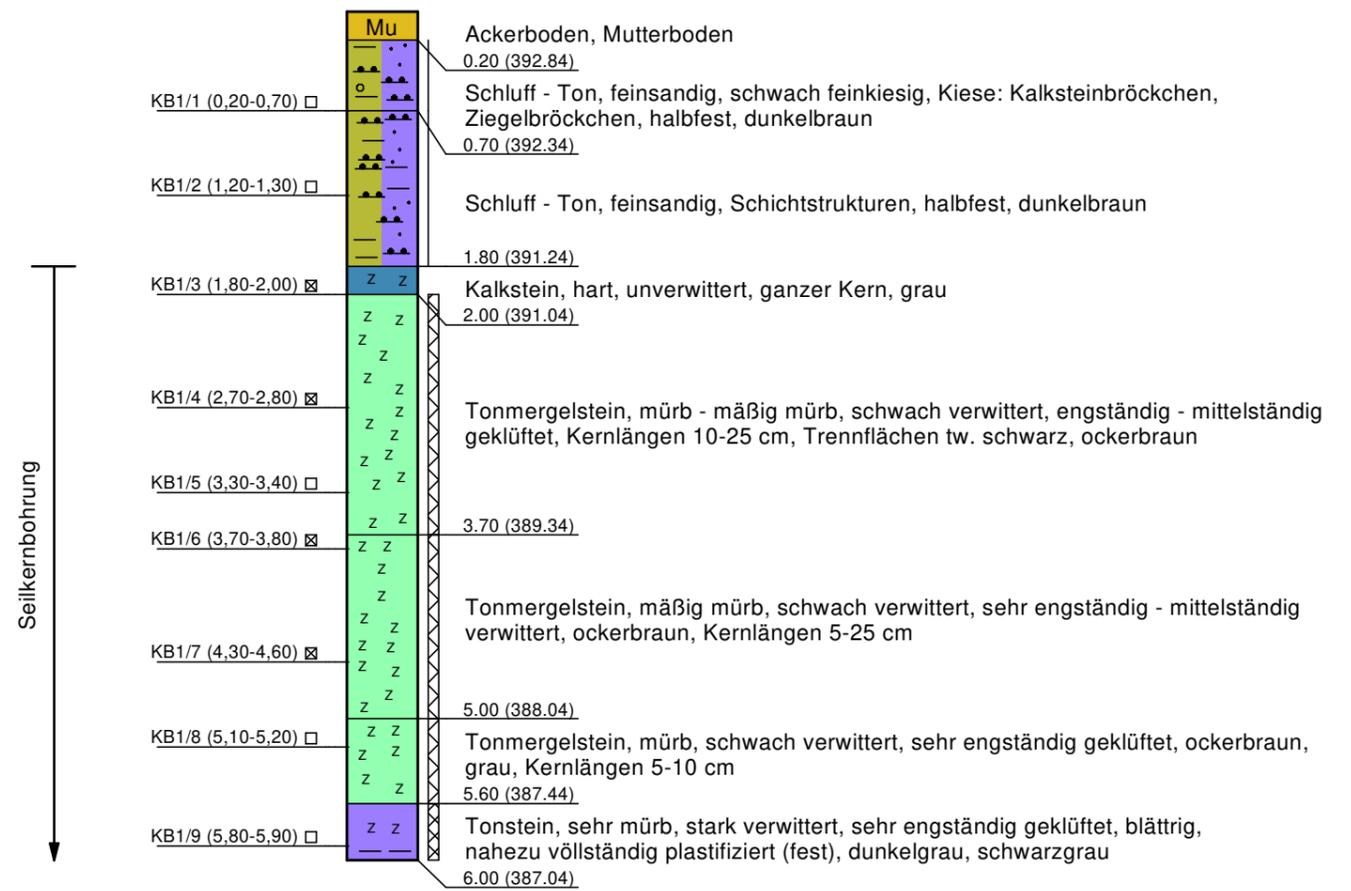
KB 1

393,04 m

08/09.09.2022/F. Zahn/M 1:50

Seilkernbohrung

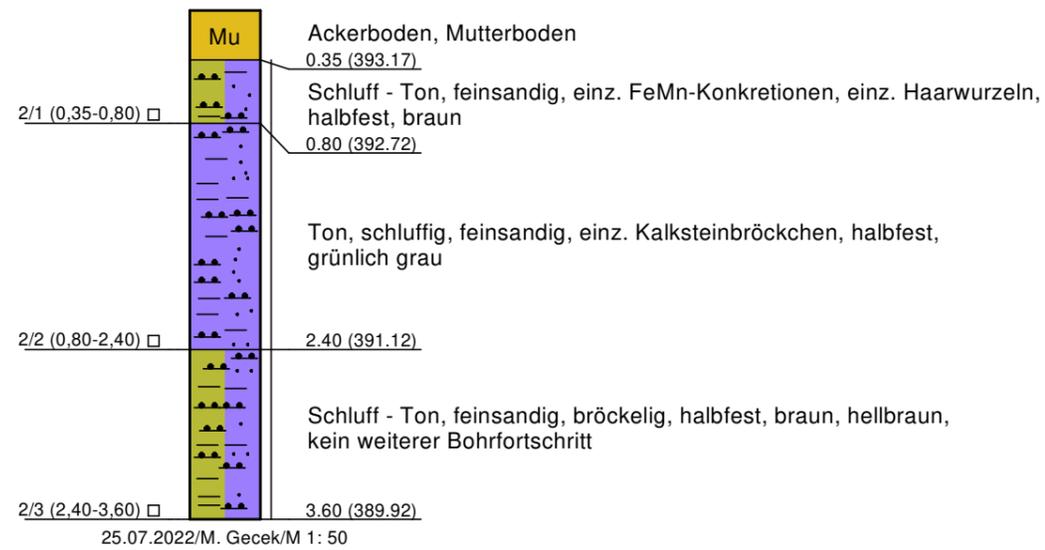
BS 2

393,52 m NN

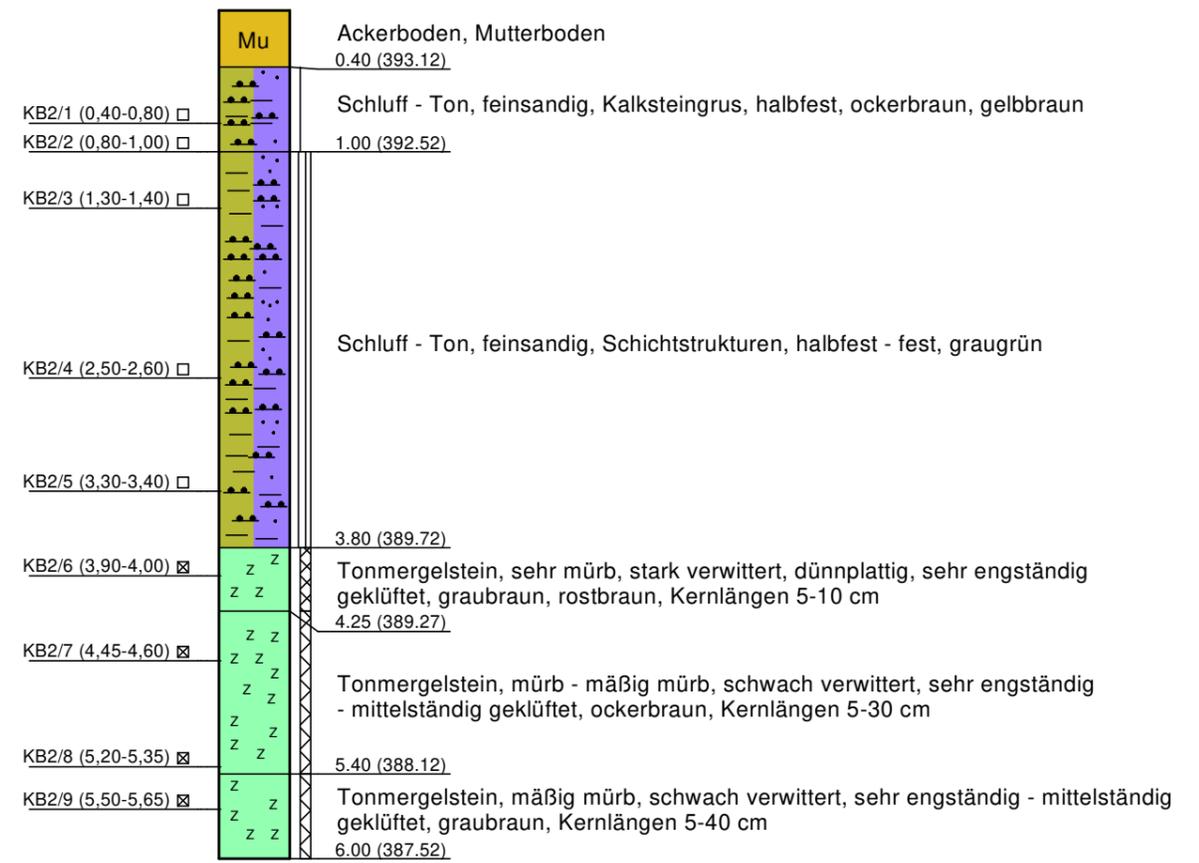
KB 2

393,52 m

Seilkernbohrung

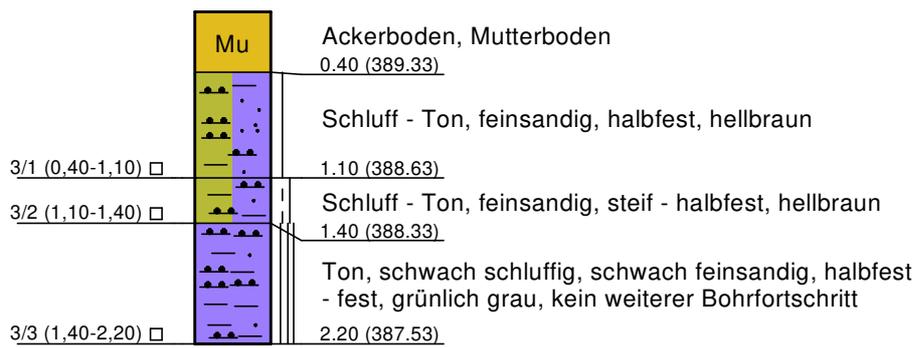
389,73 m NN

25.07.2022/M. Gecek/M 1: 50

In den Bohrungen BS 2, BS 3 und BS 5 konnten die halbfesten bis festen Verwitterungsböden, analog zum Bereich Straße, nicht durchfahren werden.

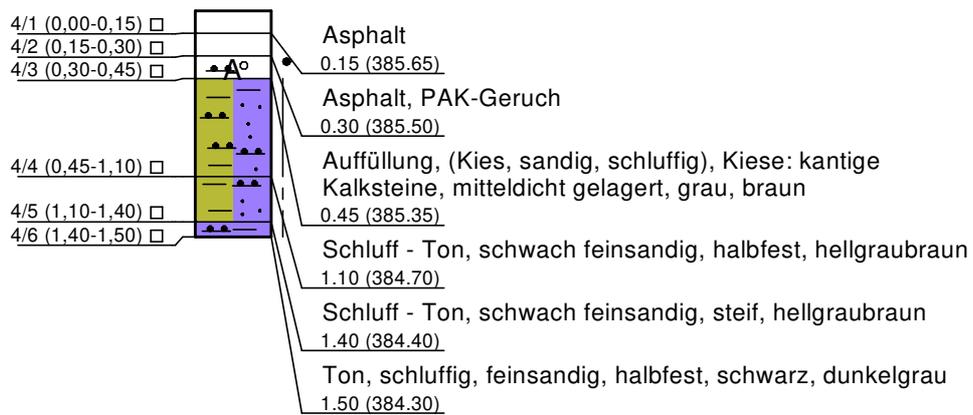
385.80 m NN

25.07.2022/M. Gecek/M 1: 50

An der Ortslage der Bohrung BS 4 besitzt der gebundene Oberbau (Asphalt) eine Mächtigkeit von 30 cm. Der ungebundene Oberbau (Schicht 1) besteht aus gebrochenen Kalksteinen mit mittlerem Feinkornanteil (Korngröße $d < 0,063$ mm) und reicht bis 0,45 m u. Gelände. Nach den Untersuchungsergebnissen ist kein normgerechter, ausreichend frostsicherer Straßenaufbau vorhanden. Zur Tiefe folgt der natürlich anstehende Untergrund mit Schluff /Tonen, die Deck- und Lösslehmen zuzuordnen sind. Nach dem Feldversuch besitzen die bindigen Deck- und Lösslehme Konsistenzen in einer Bandbreite von steifplastisch bis halbfest. Die Färbung der Decklehme ist hellgraubraun.

Ab 1,40 m u. Gel. werden die Deck- und Lösslehme von tonigen Verwitterungsböden des Lettenkeupers unterlagert. Die dunkel- bis schwarzgrauen Tone weisen eine halbfeste Konsistenz auf.

Auf Grund des hohen Bohrwiderstandes musste die im Rammkernverfahren abgeteufte Bohrsondierung in einer Tiefe von 1,50 u. Gel. in den halbfesten Verwitterungsböden beendet werden.

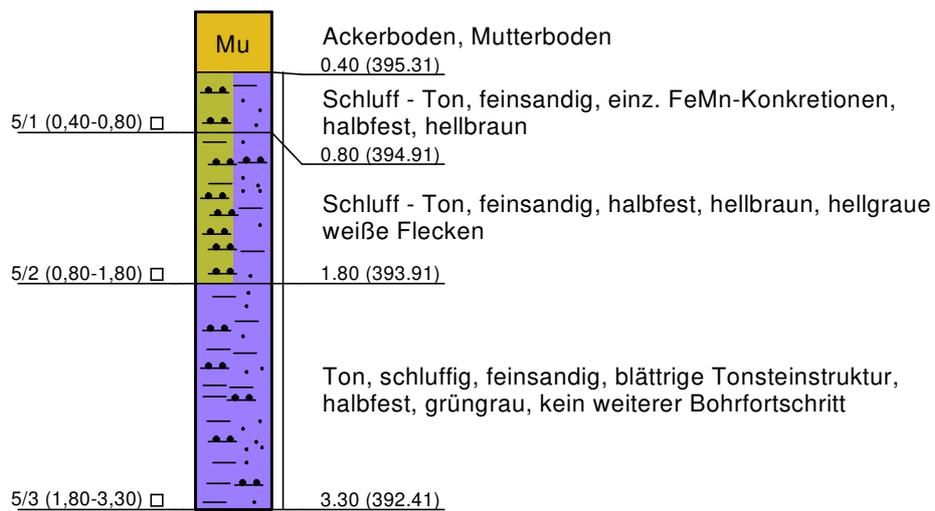
BS 5

395,71 m NN

25.07.2022/M. Gecek/M 1: 50

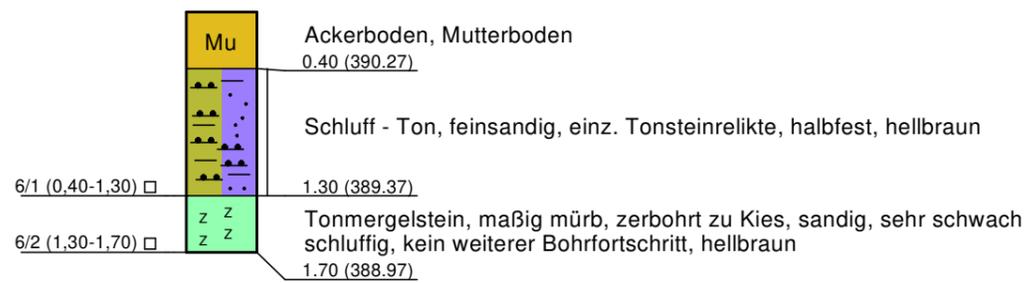
390,67 m NN

25.07.2022/M. Gecek/M 1: 50

Die Bohrsondierungen BS 1 und BS 6 mussten auf Grund des hohen Bohrwiderstandes nach wenigen Dezimetern im Festgestein beendet werden. Die Kernbohrungen wurden in einer Tiefe von max. 6,20 m u. Gel. planmäßig beendet.

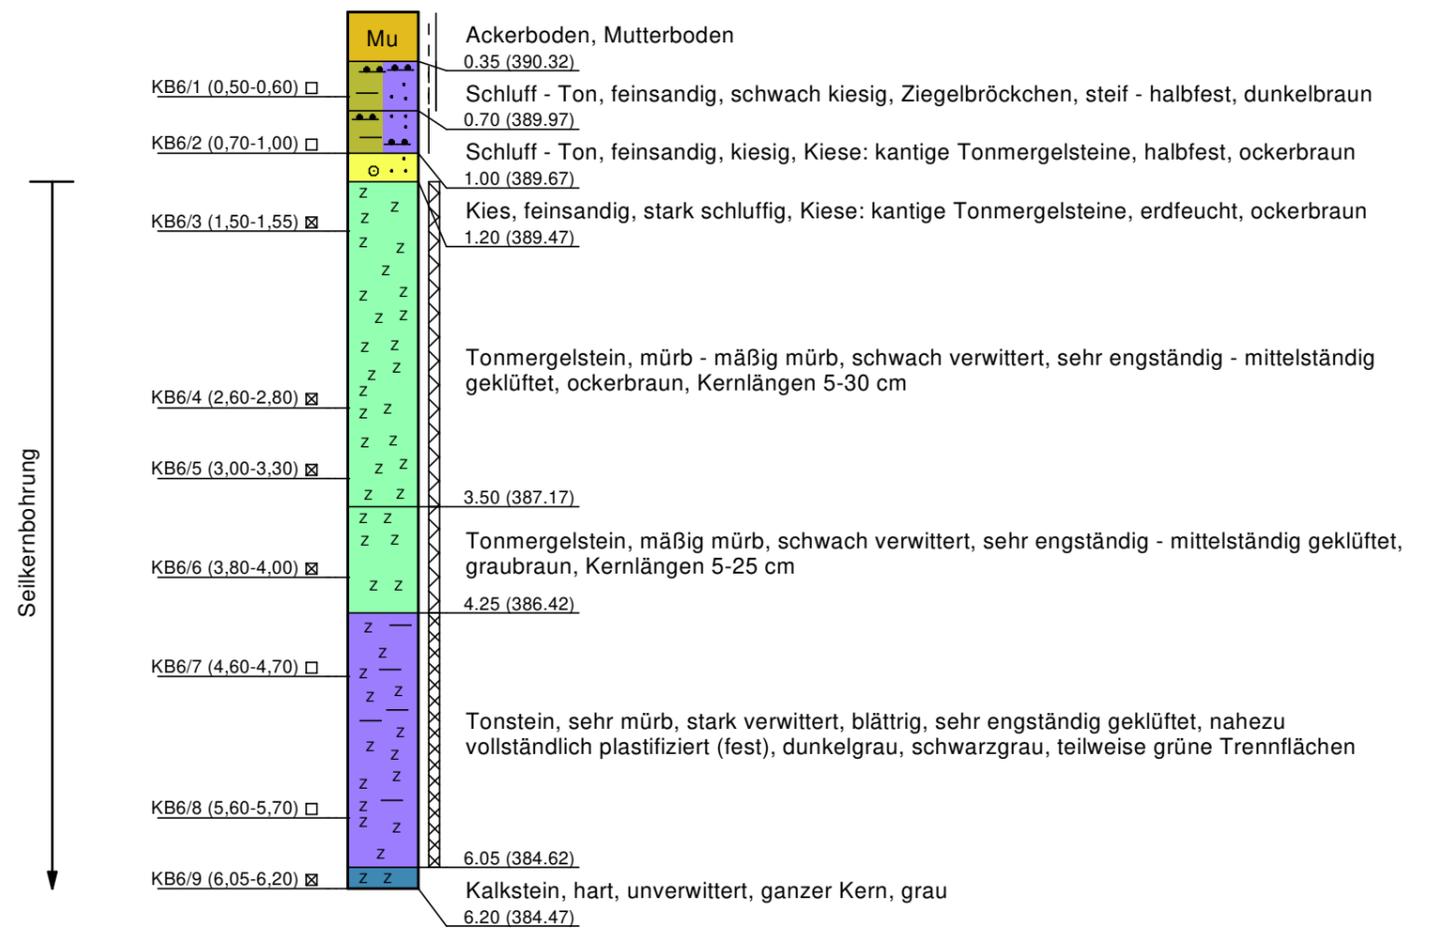
390,67 m

Seilkernbohrung

05/06.09.2022/F. Zahn/M 1:50

An der Ortslage der Bohrungen KB 6 wurden die bindigen Verwitterungsböden durchteuft und im Übergang zum unterlagernden Festgestein kiesige Verwitterungsböden (Schicht 3) erbohrt. Nach Erfahrung können diese auch einen Steinanteil aufweisen. Die maximalen Abmessungen von Steinen/Blöcken kann bei Bohrungen nicht bestimmt werden.

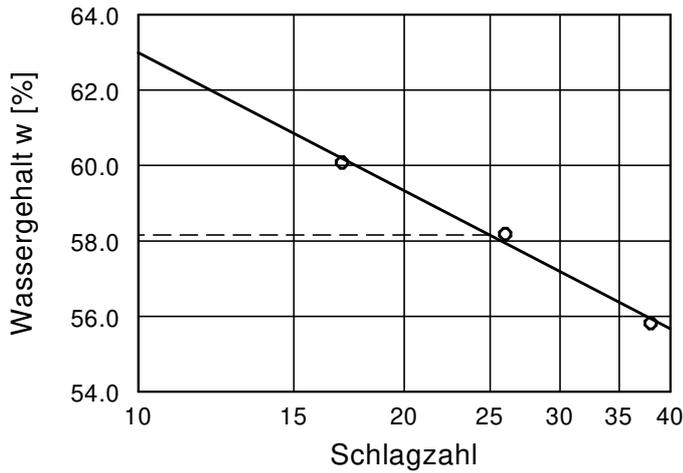
Prüfungsnummer: KB2/3
 Entnahmestelle: KB 2
 Tiefe: 1,30 - 1,40 m
 Art der Entnahme: gestört
 Bodenart: Schluff-Ton, s (TA)
 Entnahme: 08./09.2022 durch Za

Wassergehalt $w = 20.9 \%$
 Fließgrenze $w_L = 58.2 \%$
 Ausrollgrenze $w_P = 22.2 \%$
 Plastizitätszahl $I_P = 36.0 \%$
 Konsistenzzahl $I_C = 1.04$

An einer charakteristischen Probe der Verwitterungsböden, Schicht 2 wurde zur Ermittlung der Zustandsform die Atterberg'schen Konsistenzgrenzen (Fließ- und Ausrollgrenze) bestimmt. Hierbei wurde folgende Zustandsform und Bodengruppe nach DIN 18196 ermittelt. Das Protokoll ist der Anlage 3.2 zu entnehmen.

Probe	Stratigraphische Einteilung	Konsistenzzahl I_c	Zustandsform	Bodengruppe nach DIN 18196
KB2/3	bindige Verwitterungsböden, (Schicht 2)	1,04	halbfest	TA

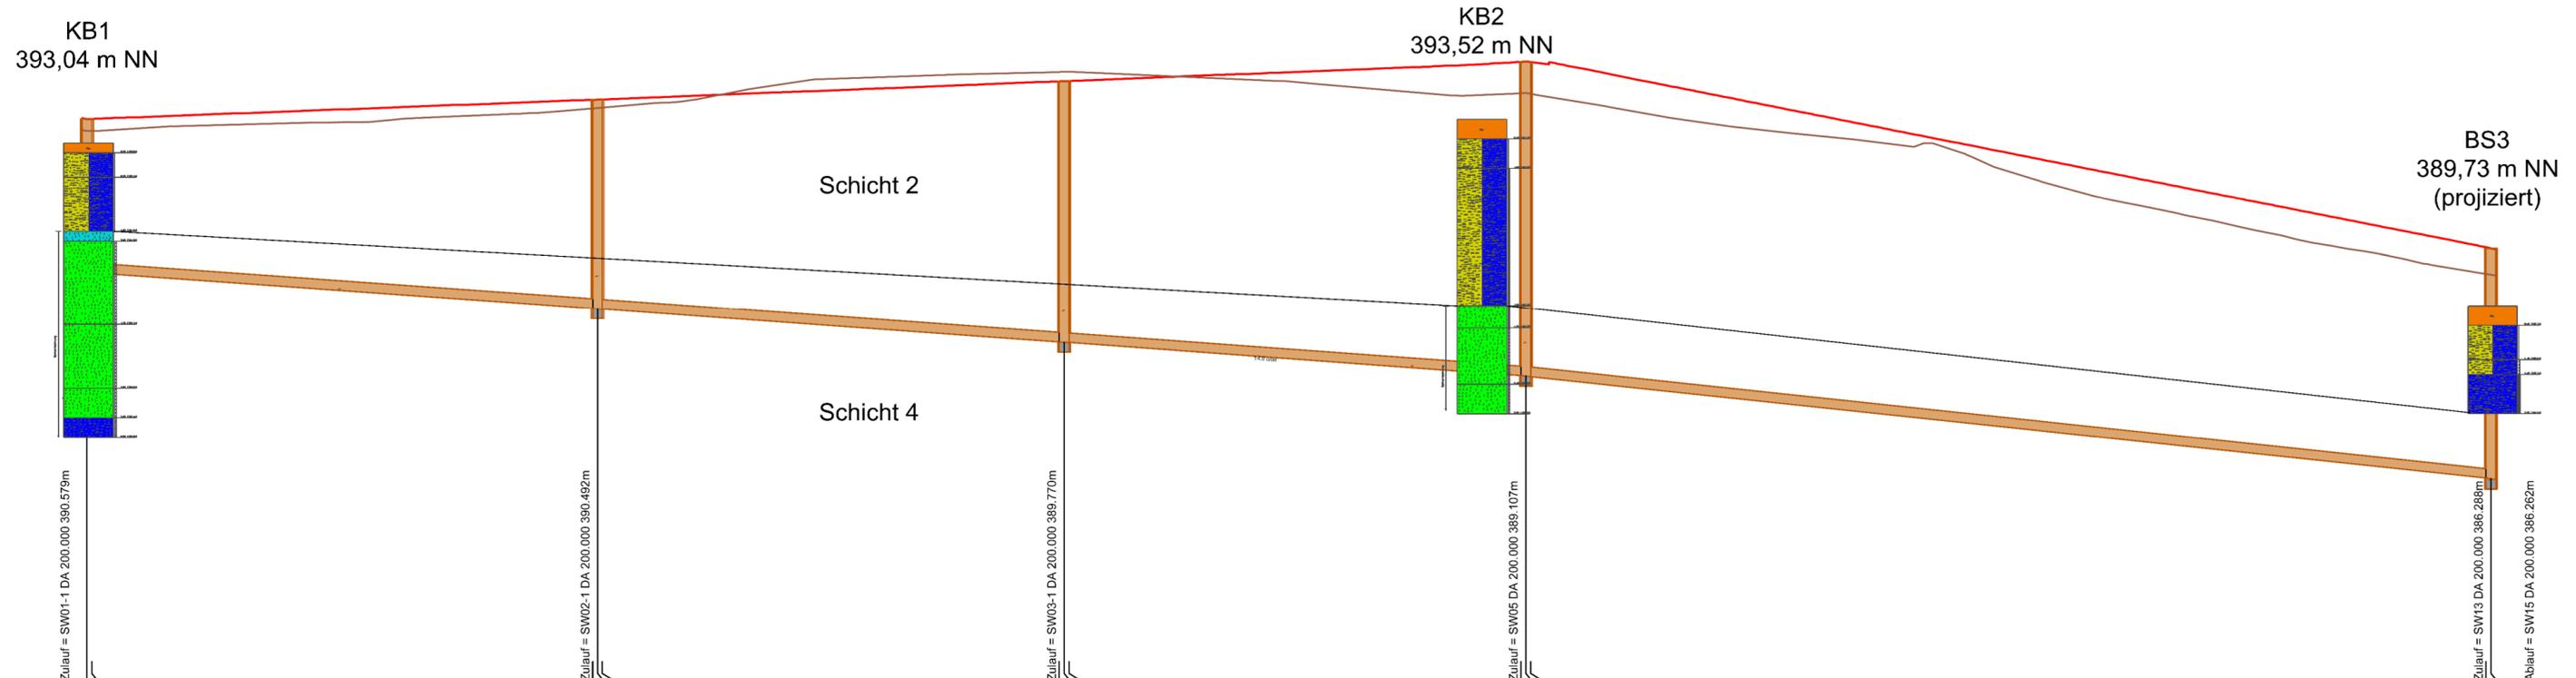
M = 1:500
Überhöhung = 5.0
382.00 m ü. NHN

Geplante Straßen-, Geländehöhe [m ü. NHN]	383.74	394.15	394.53	394.94	391.06
Bestehende Geländehöhe [m ü. NHN]	383.50	383.97	394.72	394.28	380.52
Schachtnummer	SW01	SW02	SW03	SW04	SW14
Kanaltiefe [m]	3.17	4.34	5.42	6.53	4.78
Sohlhöhe Schacht [m ü. NHN]	390.57	389.81	389.11	388.41	386.28
Sohlhöhe Haltung [m ü. NHN]	390.56	389.82 389.80	389.12 389.10	388.42 388.40	386.29
Länge [m]		52.30	47.82	47.34	98.95
Nennweite / Material [mm]		DA 200 PP	DA 200 PP	DA 200 PP	DA 200 PP
Gefälle [‰]		1.46	1.46	1.48	2.15

Die Schichtgrenzen unterhalb des humosen Oberbodens bzw. der Asphaltsschichten können folgendermaßen zusammengefasst werden (vgl. hierzu auch Anlagen 4.1 bis 4.3):

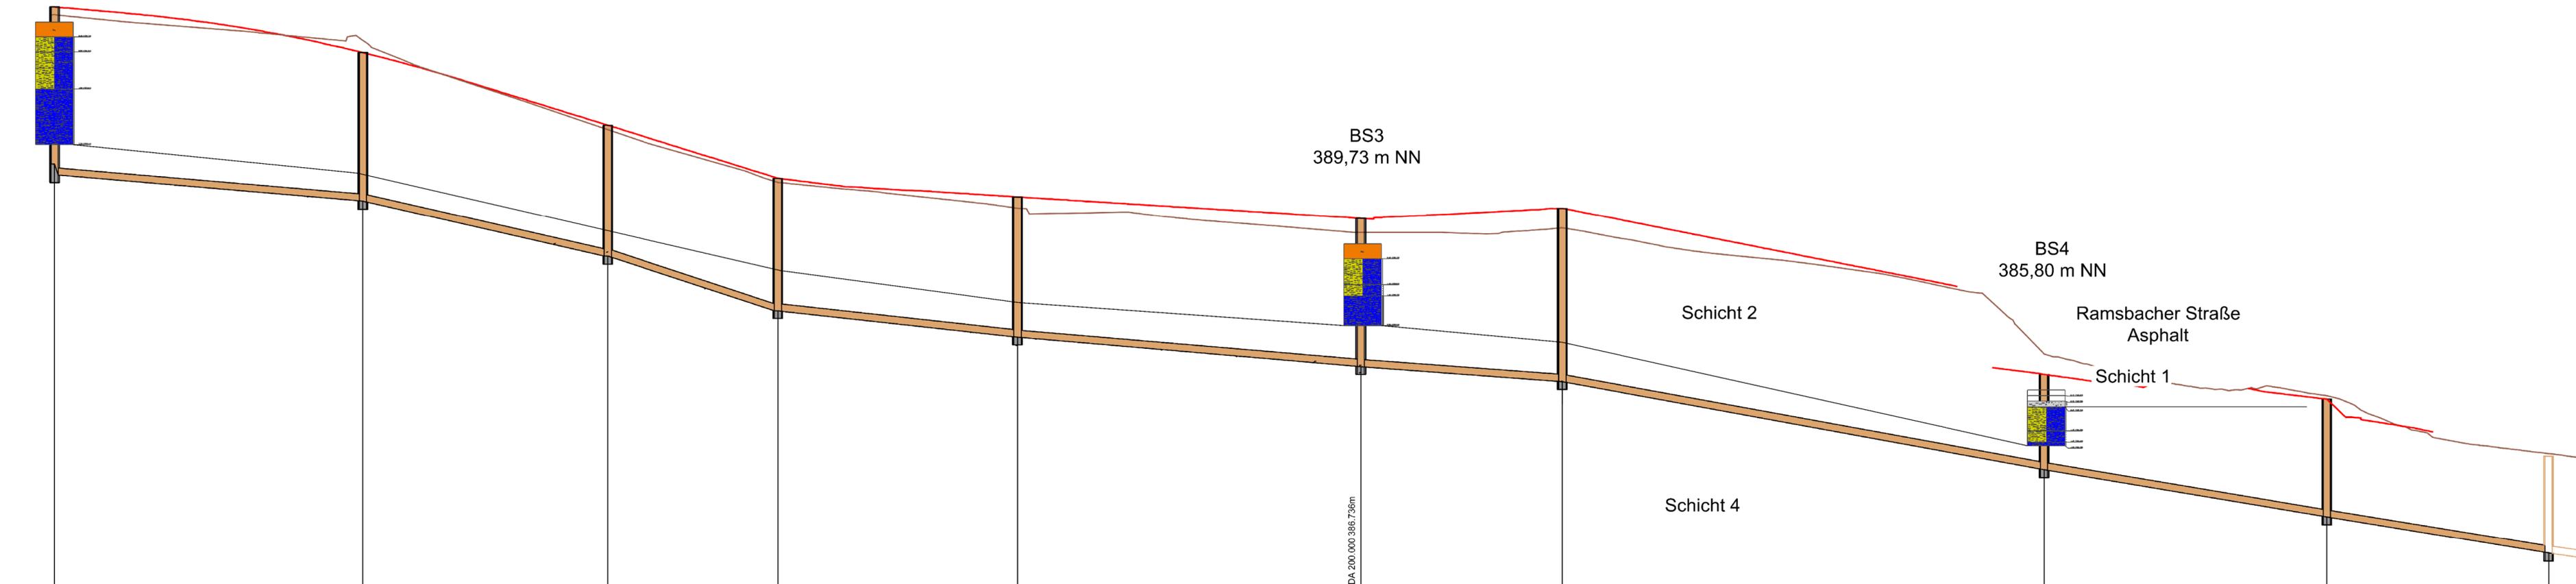
Ramsbacher Straße
Asphalt

Schicht 2

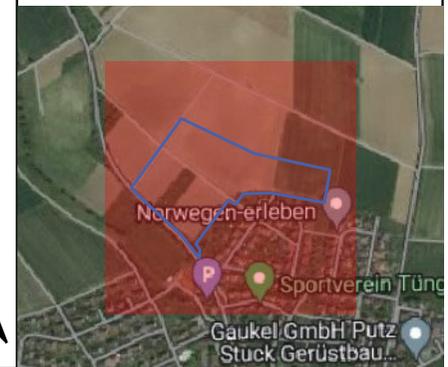
- Artillerieeinschlag
- ▣ Kampfmittelverdachtsfläche (KVF)
- beantragtes Erkundungsgebiet

Das oben in heutiger Umweltsituation umrandete Erkundungsgebiet bestimmt allein den Bereich, für den das in der Begutachtung festgestellte Ergebnis gültig ist. Die Markierung kontaminationsrelevanter Strukturen ist nicht abschließend. Lediglich die für das Ergebnis der Begutachtung ausschlaggebenden Elemente wurden dargestellt.

Aufnahmedatum des Luftbilds: 23.03.1945. Aufgrund technischer Umstände zur Zeit der Luftbildaufnahme kann nicht ausgeschlossen werden, dass das Luftbild Verzerrungen unterliegt. Das reproduzierte Luftbild unterliegt strengsten Datenschutzbestimmungen und darf nicht ohne die schriftliche Gestattung von UXO PRO Consult weitergeleitet, verbreitet, veröffentlicht oder anderweitig Dritten zugänglich gemacht werden.
