**LUFTBILDAUSWERTUNG ZUR
ÜBERPRÜFUNG DES VERDACHTS
AUF KAMPFMITTELBELASTUNG
VON BAUGRUNDFLÄCHEN
INKLUSIVE RECHERCHE ZU KAMPF- &
KRIEGSDATEN ZUR LUFTBILDAUSWAHL**

Gutachten der UXO PRO Consult vom 18.07.2022

74523 Schwäbisch Hall - Tüngental,
Ramsbacher Straße,
Erschließung Baugebiet
212205200845

PHASE A, FERNERKUNDUNG - ÜBERPRÜFUNG
DES KAMPFMITTELVERDACHTS

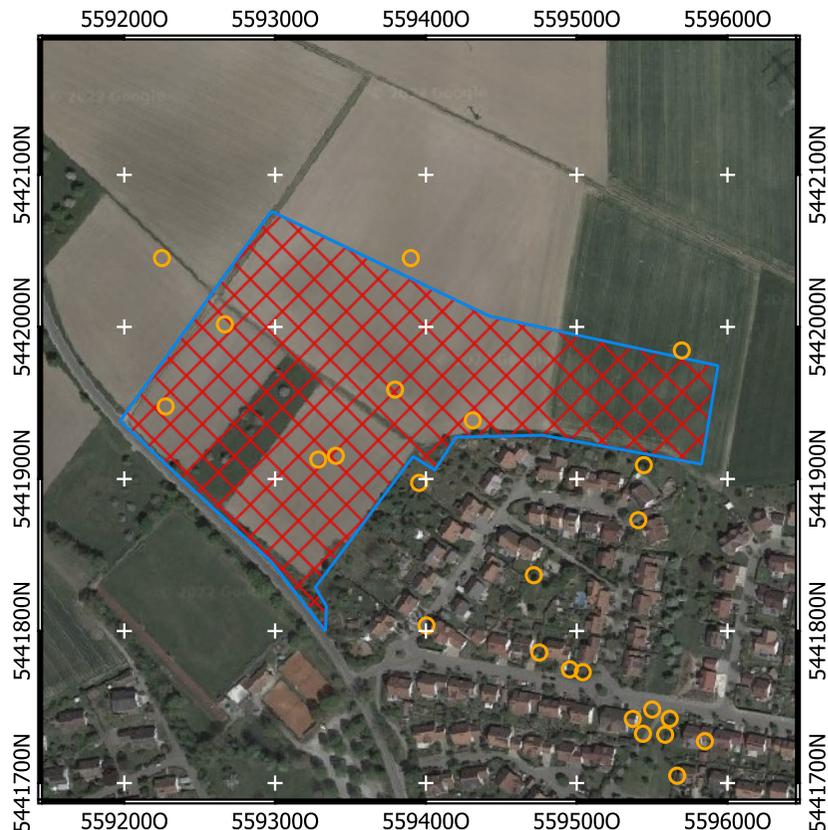
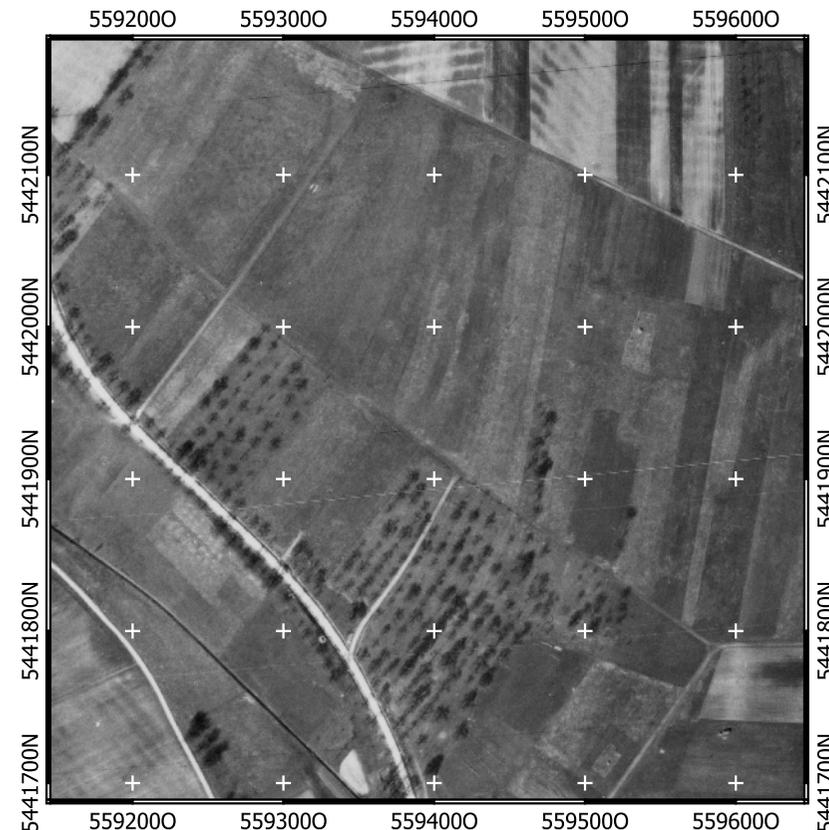
Anhang 2:
Erkundungsgebiet und Ergebnisse der Luftbildauswertung in heutiger Umweltsituation und auf einem historischen Luftbildausschnitt

Die Untersuchung der Luftbildaufnahmen hat zu der Erkenntnis geführt, dass ein Verdacht der Kontamination mit Kampfmitteln für das entsprechende Gebiet begründet ist. Das Erkundungsgebiet und dessen Nahbereich sind möglicherweise mit Kampfmitteln belastet. Es sind kampfmittelrelevante Strukturen innerhalb des kritischen 50 Meter-Radius um die Grenzen des Erkundungsgebietes und/oder innerhalb desselben zu beobachten. Das Erkundungsgebiet ist aufgrund der in folgende Kategorien unterteilten Befunde als kontaminationsverdächtige Fläche (KVF) zu bezeichnen.

Auf den o. g. Aufnahmen konnten Hinweise auf intensive Bodenkämpfe mit Kampfmittelrelevanz für den angefragten Bereich festgestellt werden. Im Zuge der Zerstörung Tüngentals sind auch im Erkundungsgebiet zahlreiche Artillerieeinschläge entstanden.

Das oben in heutiger Umweltsituation umrandete Erkundungsgebiet bestimmt allein den Bereich, für den das in der Begutachtung festgestellte Ergebnis gültig ist. Die Markierung kontaminationsrelevanter Strukturen ist nicht abschließend. Lediglich die für das Ergebnis der Begutachtung ausschlaggebenden Elemente wurden dargestellt.

Aufnahmedatum des Luftbilds: 23.03.1945. Aufgrund technischer Umstände zur Zeit der Luftbildaufnahme kann nicht ausgeschlossen werden, dass das Luftbild Verzerrungen unterliegt. Das reproduzierte Luftbild unterliegt strengsten Datenschutzbestimmungen und darf nicht ohne die schriftliche Gestattung von UXO PRO Consult weitergeleitet, verbreitet, veröffentlicht oder anderweitig Dritten zugänglich gemacht werden.

Für das gesamte Erkundungsgebiet empfehlen wir eine nähere technische Untersuchung durch einen Kampfmittelbeseitigungs- oder -räumdienst des Bundeslandes oder ein privates Fachunternehmen (Kampfmittelsondierung). Dieses muss über eine Zulassung nach § 7 SprengG und geschultes Personal (Befähigungsschein nach § 20 SprengG) verfügen. Wir empfehlen dringend, vor einer weiterführenden technischen Untersuchung im Bereich des Erkundungsgebiets keine Eingriffe in den Untergrund vorzunehmen.
