Gewässerausbau Waschbach / Grauwiesenbach

Schwäbisch Hall
Gewässerausbau
Waschbach und Grauwiesenbach
in Schwäbisch Hall

Übersichtsplan zu den geplanten Maßnahmen
M1 bis M 8

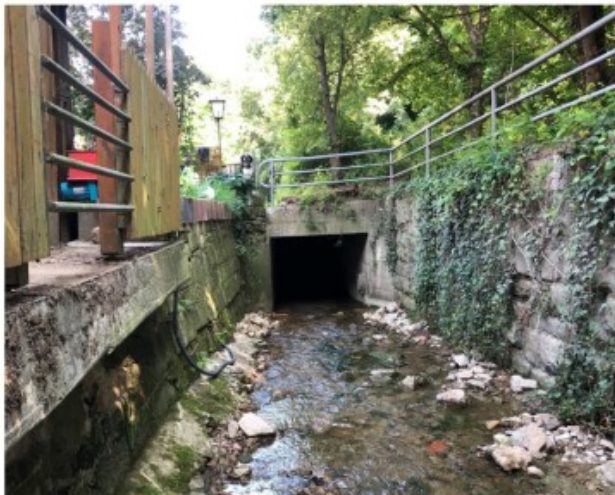
Bild 3: Best. Einlaufbauwerk

Waschbach
Einbau einer 3-dimensionalen Rechenanlage vor der Verdolung in Steinbach

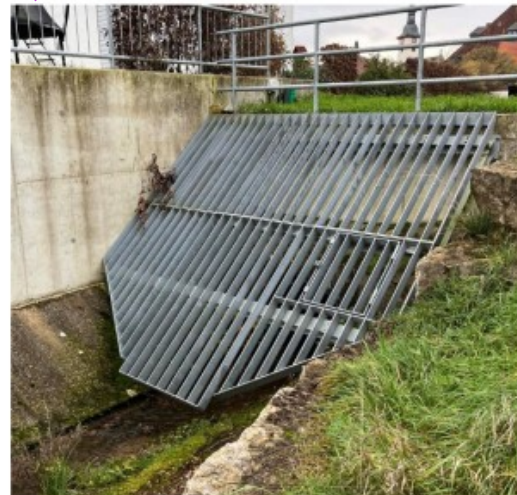
Bild 4: Beispiel Rechenanlage

- Verhindert Verlegung
- Aufrechterhaltung der Leistungsfähigkeit
- Unterhaltung Arbeitsfläche

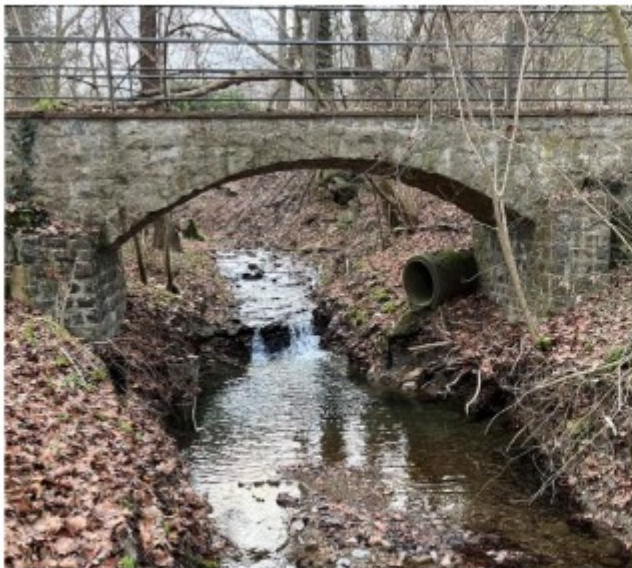
Bild 5: Tiefenerosion Klosterweg

Waschbach
Sicherung Widerlagern
Brücke Klosterweg
Sicherung Auslauf
Steinbruchbächle

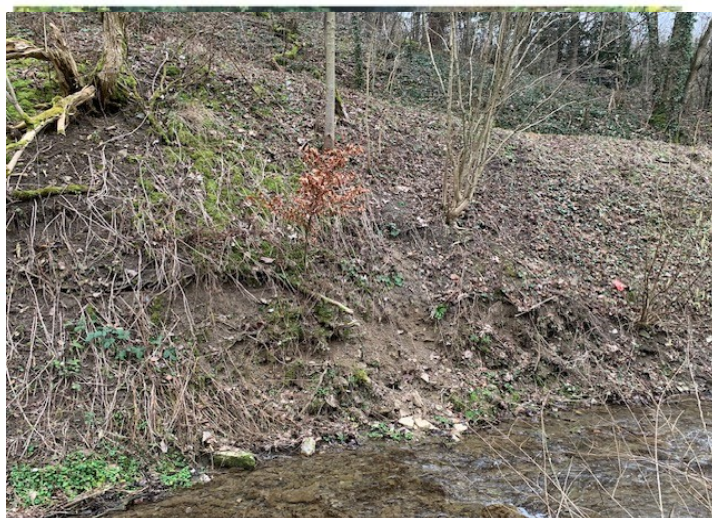
Bild 7: Best. Böschungsfuß unterhalb Ödenbühlsteige

Waschbach Sicherung Böschungsfuß im Bereich Fahrbahn Ödenbühlsteige

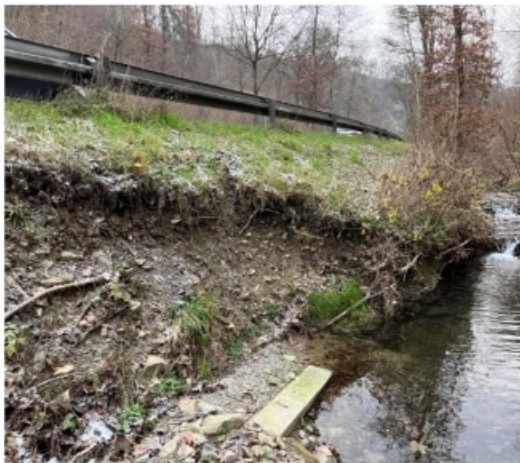
Bild 11: Erosion Hessentaler Straße

Waschbach Böschung und Ufersicherung entlang Hessentaler Straße

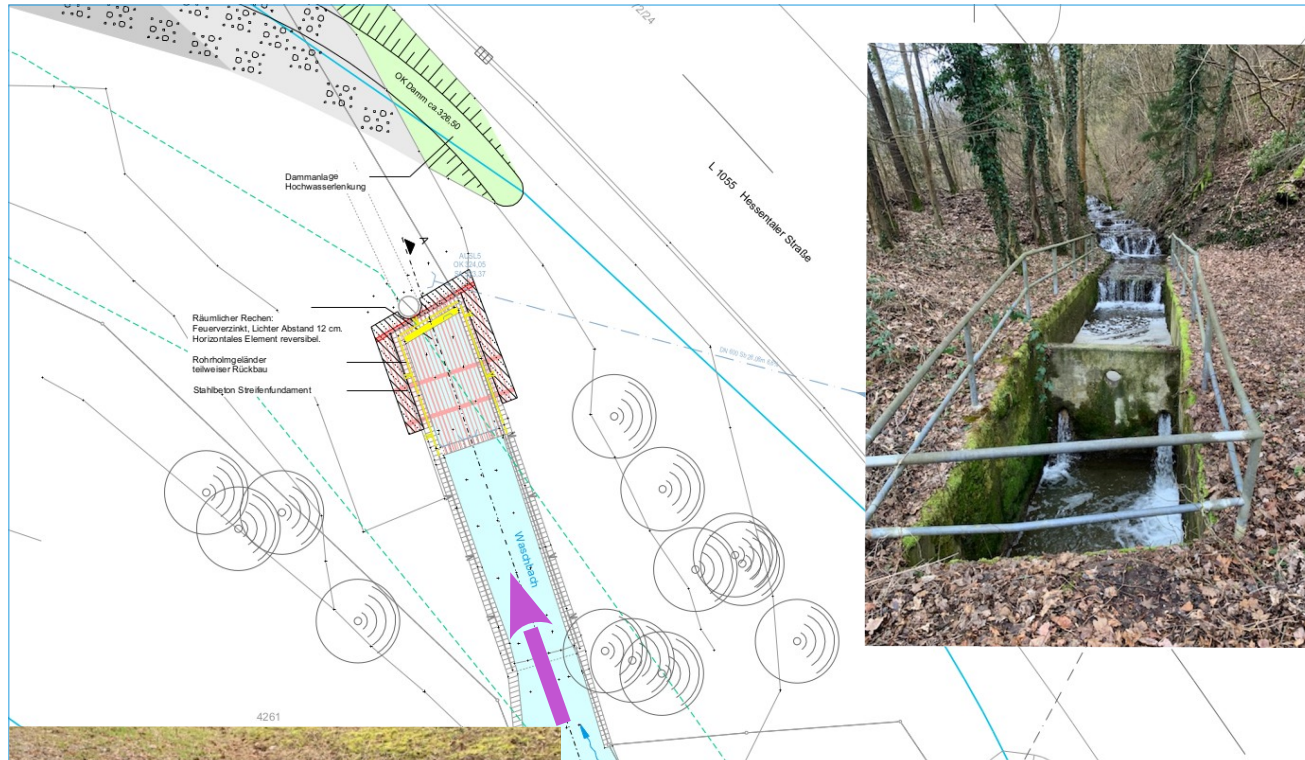
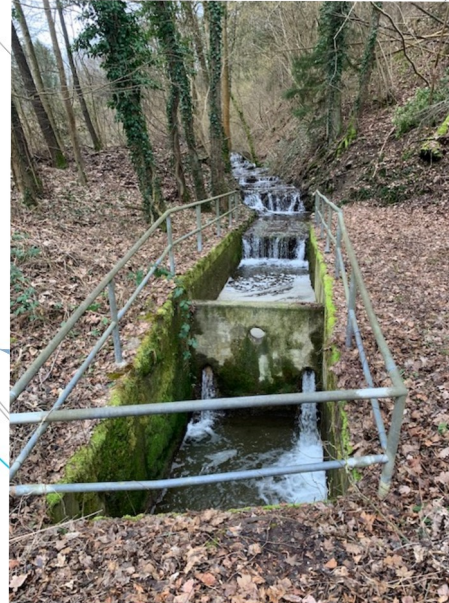
M6

Einbau 3- dimensionaler Rechenanlage vor Verdolung Waschbach

- Sicherung gegen Verlegung
- Aufrechterhaltung der Leistungsfähigkeit

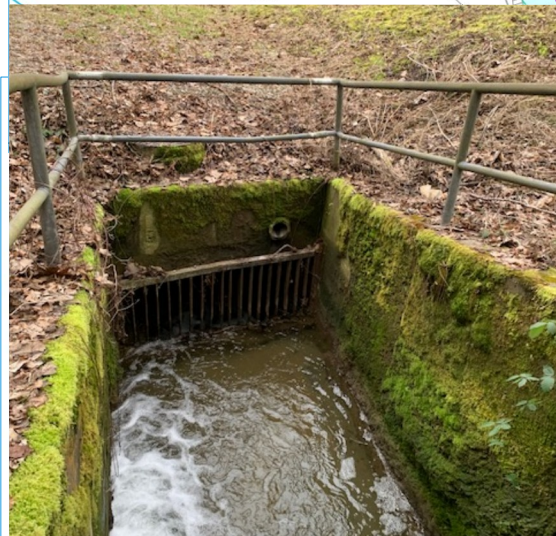
Bild 13: Best. Einlaufbauwerk

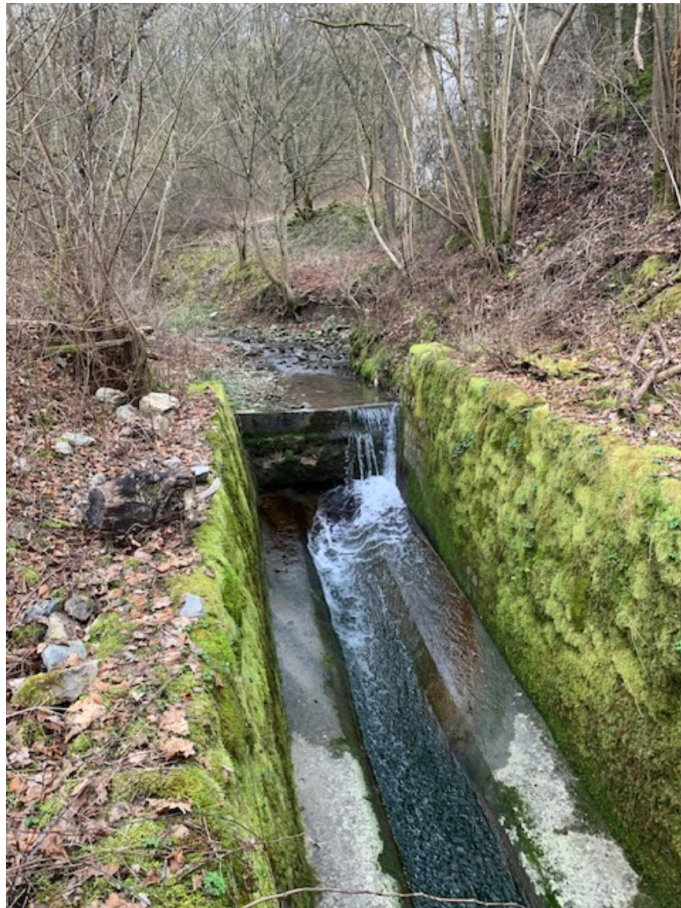
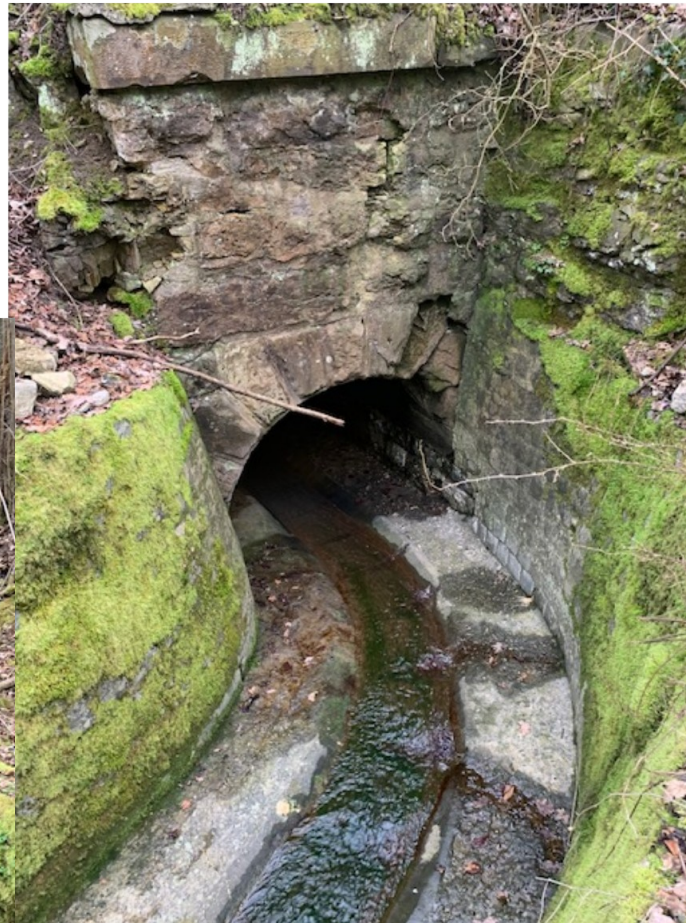
Umbau bestehende Stauanlage zu Fenstergeröllfang und Grobrechen vor der Verdolung Hessentaler Straße

- **Bestehende Verdolung unter Hessentaler Straße**
- **Bestehende Stauanlage mit Betonbalkenwand**

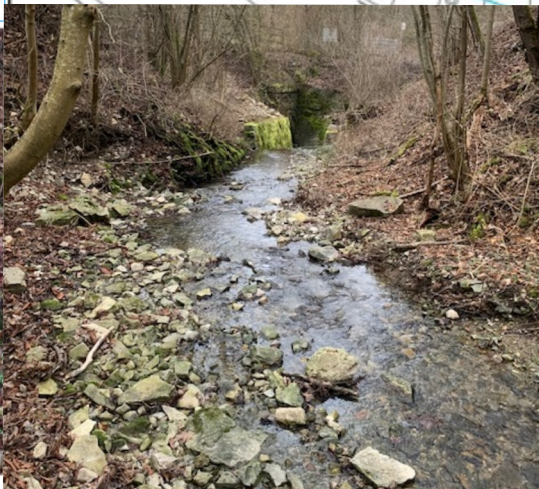
Bild 15: Rinne, Position Geschiebeschacht

- Rückbau Stauanlage
- Grobrechen
- Geschiebebecken / Geröllfang
- Tosbecken
- Schaffung Zugänglichkeit
- Aufrechterhaltung der Leistungsfähigkeit der Verdolung

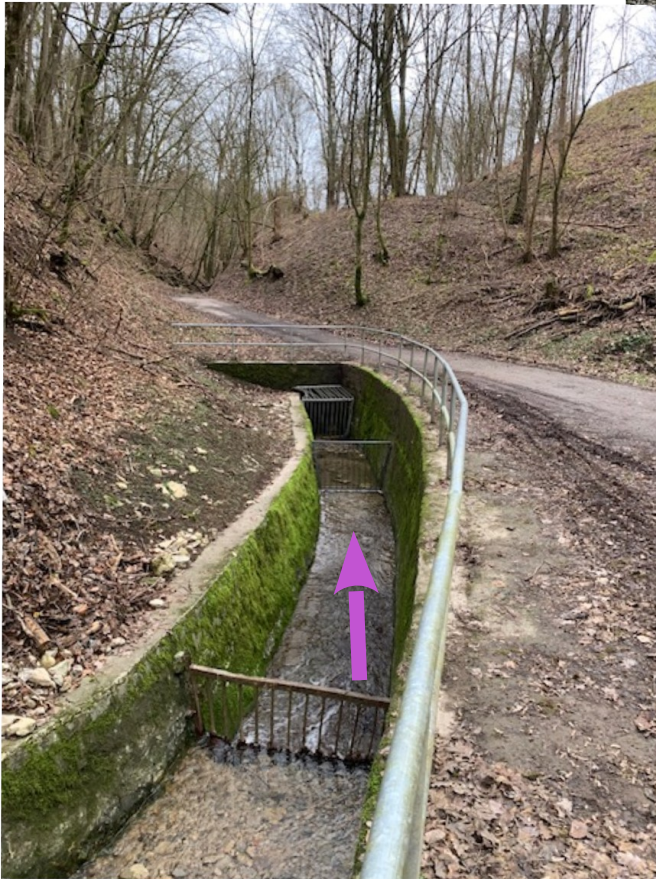
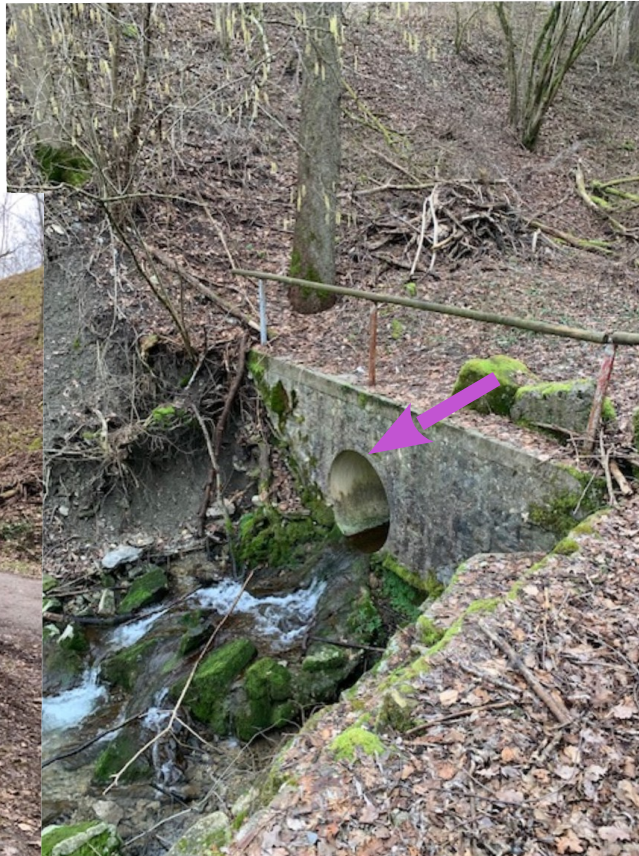
M8

Sicherung bestehender
Ufersicherung und
Böschung nach Verdolung
Grauwiesenbach

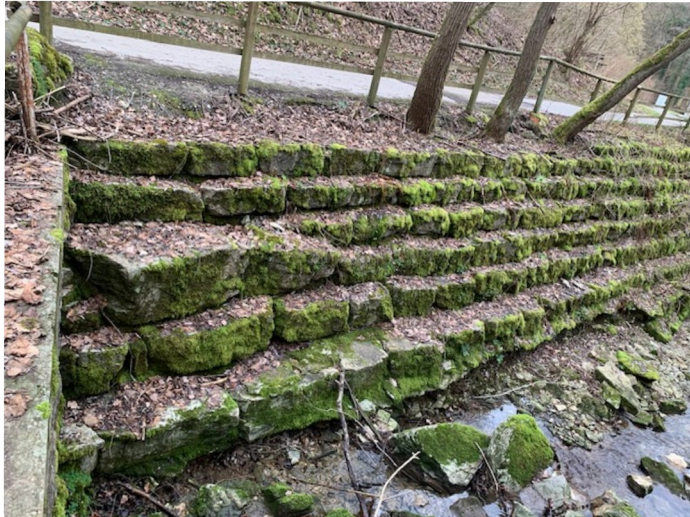
Bild 17: Unterspülungen Fundament Verbau

- Sicherung Unterspülung und Auskolkung im Bereich des bestehenden Blocksatzmauer zum Weg
- Sicherung der hangseitigen Böschung durch ingenieurbiologische Bauweise gegen weiteres Abrutschen
- Reduzierung der Fließgeschwindigkeit durch „Störsteine“ bei Starkregen „schießt das Wasser aus der Verdolung“

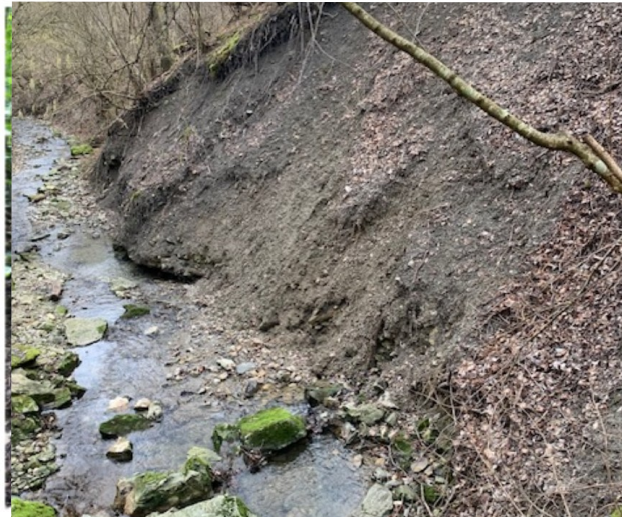
Bild 18: ungesicherte Böschung nach Auslauf
