# Spezielle artenschutzrechtliche Prüfung

## Neues Stadtquartier im Lehen

## Stadt Schwäbisch Hall

Projekt: Spezielle artenschutzrechtliche Prüfung

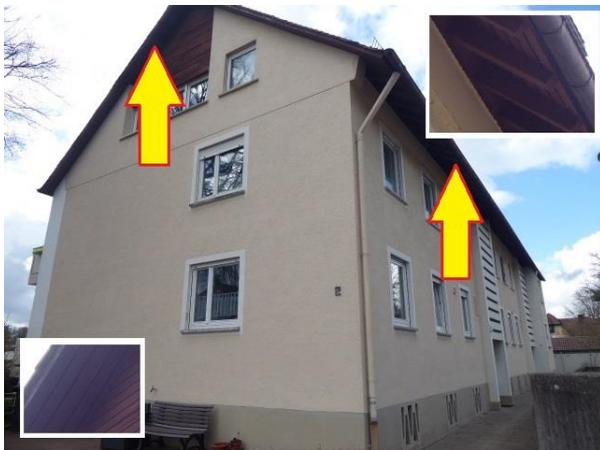
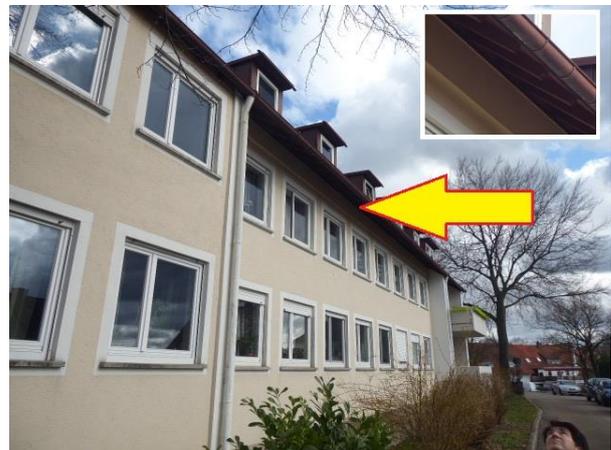
Gräterweg Nr. 2	Baulicher Aspekt	Beschreibung
	Überdachungen	An den Giebelseiten und den Traufseiten des Mehrfamilienhauses gibt es Dachüberstände, doch bieten die Dachbalken an deren Unterseite keine Auflageflächen zum Bau von Nestern (Abb. 3, 4). Potentielle Spaltenquartiere fehlen in diesen Bereichen ebenfalls.
	Außenwände	Die Außenwände enthalten keine Nischen oder Hohlräume, die brutwilligen Vogelarten einen Ansatz zum Nestbau bieten. Ebenso fehlen Verkleidungen oder andere Strukturen an den Wänden, die Fledermausarten schützende Spaltenquartiere bieten würden (Abb. 3, 4).
	Unterkellerung	Aufgrund verschlossener Kellerfenster existiert für quartiersuchende Tiere keine Zugangsmöglichkeit in Kellerräume des Gebäudes (Abb. 3).
	Innenbereich	Da sämtliche Fenster aller Stockwerke des Gebäudes intakt sind, besteht für quartiersuchende Tierarten keinerlei Zugangsmöglichkeit.
	Dachboden/Dach	Der Dachboden ist für quartiersuchende Tiere vollkommen unzugänglich, da keinerlei Zugangsmöglichkeit besteht.

Abb. 3: Nord- und Westseite von Mehrfamilienhaus Gräterweg Nr. 2 mit Dachüberständen.

Abb. 4: Ostseite von Mehrfamilienhaus Gräterweg Nr. 2 mit Dachüberständen.

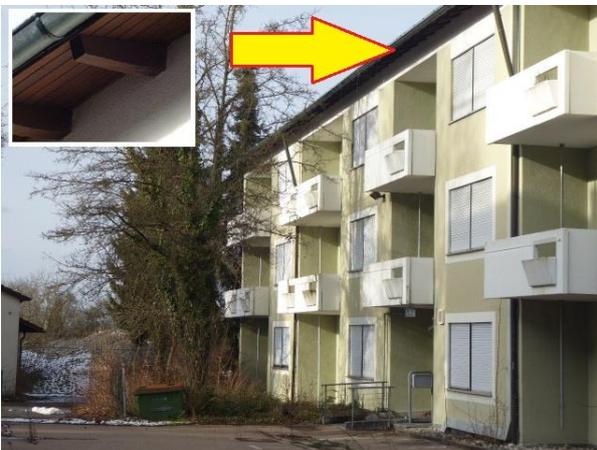
Gräterweg Nr. 8	Baulicher Aspekt	Beschreibung
	Überdachungen	An den Giebelseiten und den Traufseiten des ehemaligen Polizeireviere SHA gibt es Dachüberstände, doch bieten die Dachbalken an deren Unterseite keine Auflageflächen zum Bau von Nestern (Abb. 5, 6). Potentielle Spaltenquartiere fehlen in diesen Bereichen ebenfalls.
	Außenwände	Die Außenwände enthalten keine Nischen oder Hohlräume, die brutwilligen Vogelarten einen Ansatz zum Nestbau bieten. Ebenso fehlen Verkleidungen oder andere Strukturen an den

Wänden, die Fledermausarten schützende Spaltenquartiere bieten würden (Abb. 5, 6).
	Unterkellerung	Für quartiersuchende Tiere gibt es keine Zugangsmöglichkeit in Kellerräume.
	Innenbereich	Da sämtliche Fenster aller Stockwerke des Gebäudes intakt sind, besteht für quartiersuchende Tierarten keinerlei Zugangsmöglichkeit.
	Dachboden/Dach	Das Dach weist schmale Lücken auf, die dem gebäudeaffinen Haussperling hinreichend geeignete Nestbaumöglichkeiten in geschützter Lage bieten (Abb. 6). Der Dachboden ist für quartiersuchende Tiere (Fledermäuse) vollkommen unzugänglich, da keine offene Zugangsmöglichkeit besteht.

Abb. 5: Westseite des ehemaligen Polizeireviers mit Dachüberstand.

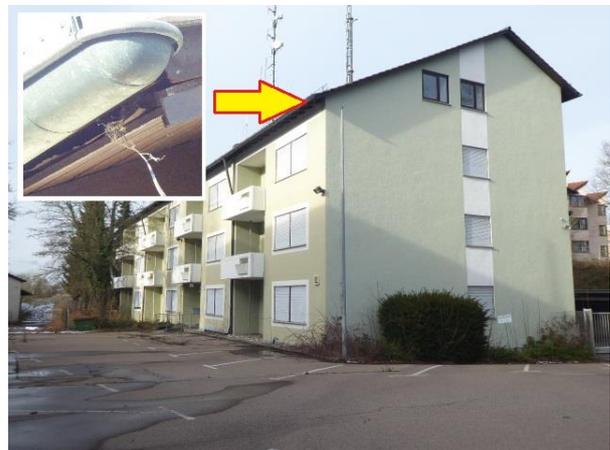
Abb. 6: Dach des ehemaligen Polizeireviers mit Nestbauteilen des Haussperlings.

**Konfliktvermeidende Maßnahmen:** Beim Abbruch des Gebäudes ist vergleichbar mit der Regelung für Eingriffe in Gehölzbestände die Maßgabe nach § 39 Abs. 5 BNatSchG (kein Eingriff in Gehölze vom 01.03.-30.09.) einzuhalten. Alternativ dazu sind beide Gebäude zeitnah vor einem geplanten Abbruch bzgl. Brutaktivitäten von Vögeln zu kontrollieren. Tierverluste werden dadurch vermieden.

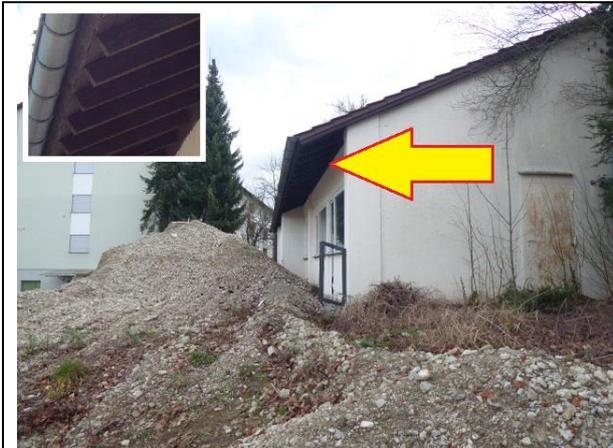
Gräterweg Nr. 10	Baulicher Aspekt	Beschreibung
	Überdachungen	An der Ost- und der Westseite des Gebäudes gibt es zwei schmale Dachüberstände, doch bieten die Dachbalken an deren Unterseite keine Auflageflächen zum Bau von Nestern (Abb. 7). Potentielle Spaltenquartiere sind in diesen Bereichen ebenfalls nicht vorhanden. Dieselben in tierökologischer Hinsicht strukturellen Defizite weist das Nebengebäude auf (Abb. 8), das sich im Gegensatz zum Hauptgebäude Gräterweg 10 in direkter Nähe zum Gräterweg befindet.
	Außenwände	Die Außenwände von Haupt- und Nebengebäude enthalten keine Nischen oder Hohlräume, die brutwilligen Vogelarten einen Ansatz zum Nestbau bieten. Ebenso fehlen Verkleidungen oder andere Strukturen an den Wänden, die Fledermausarten schützende Spaltenquartiere bieten würden (7, 8).
	Unterkellerung	Kellerräume sind für quartiersuchende Tiere nicht zugänglich.
	Innenbereich + Dach/Dachboden	Da sämtliche Fenster beider Gebäudeteile intakt und verschlossen sind, besteht für quartiersuchende Tierarten keinerlei Zugangsmöglichkeit.

Abb. 7: Rückwärtiger Teil des Gebäudes Gräterweg 10 mit Dachüberstand.

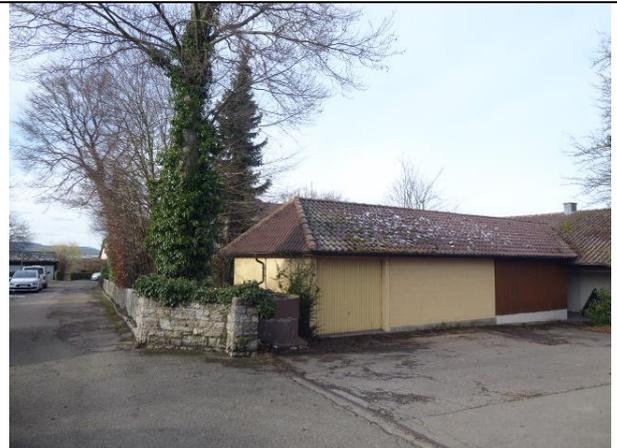
Abb. 8: Nebengebäude des Anwesens direkt am Gräterweg mit Dachüberstand.

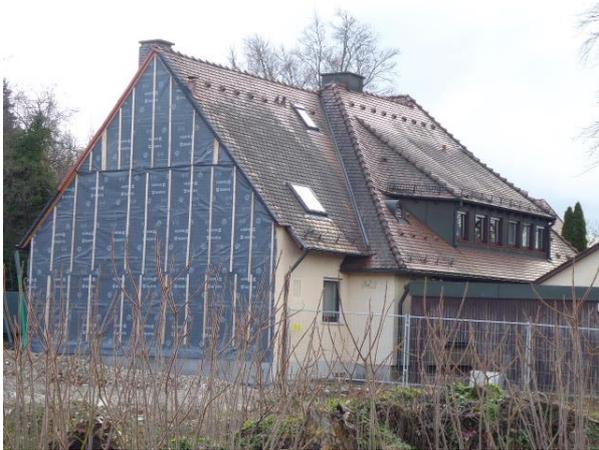
Gräterweg Nr. 12/1	Baulicher Aspekt	Beschreibung
	Überdachungen	Das durch Dachgauben vielseitig gegliederte Gebäude weist keine Dachüberstände auf, die Nistgelegenheiten für brutwillige Vogelpaare bieten würden (Abb. 9 - 12). Potentielle Spaltenquartiere für gebäudeaffine Fledermäuse fehlen in diesen Bereichen ebenfalls.
	Außenwände	Die Außenwände enthalten keine Nischen oder Hohlräume, die brutwilligen Vogelarten einen Ansatz zum Nestbau bieten. Ebenso fehlen Verkleidungen oder andere Strukturen an den Wänden, die Fledermausarten schützende Spaltenquartiere bieten würden (Abb. 9 - 12).
	Unterkellerung	Aufgrund verschlossener Kellerfenster existiert für quartiersuchende Tiere keine Zugangsmöglichkeit in Kellerräume des Gebäudes.
	Innenbereich	Da sämtliche Fenster des noch bewohnten Gebäudes intakt sind, besteht für quartiersuchende Tierarten keinerlei Zugangsmöglichkeit.
	Dachboden/Dach	Der Dachboden ist für quartiersuchende Tiere nicht zugänglich.

Abb. 9: Ostseite des Gebäudes Gräterweg 12/1 nach Abbruch des Gebäudeteils Gräterweg 12.

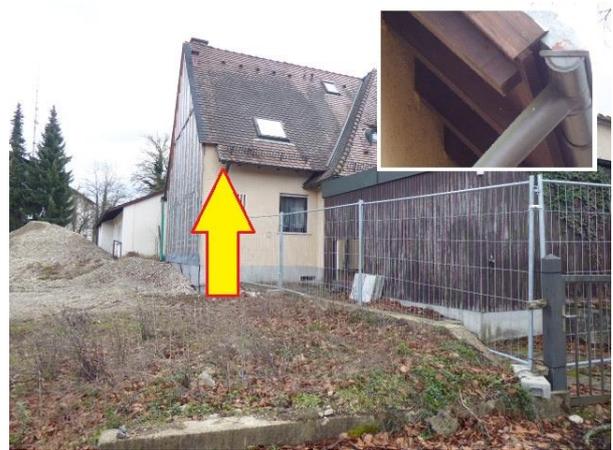
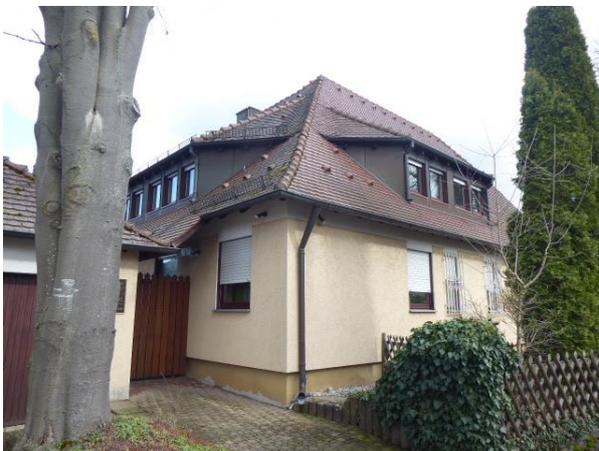
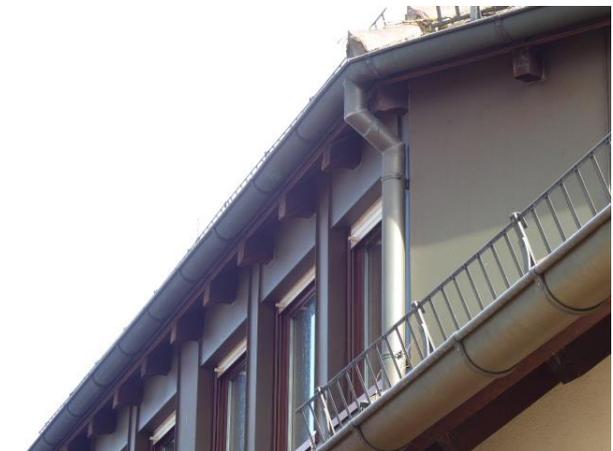
Abb. 10: Dachvorsprung des Gebäudes Gräterweg 12/1 ohne Nistgelegenheiten für Vögel.

Abb. 11: Dachvorsprung des Gebäudes Gräterweg 12/1 ohne Nistgelegenheiten für Vögel.

Abb. 12: Dachvorsprung des Gebäudes Gräterweg 12/1 ohne Nistgelegenheiten für Vögel.

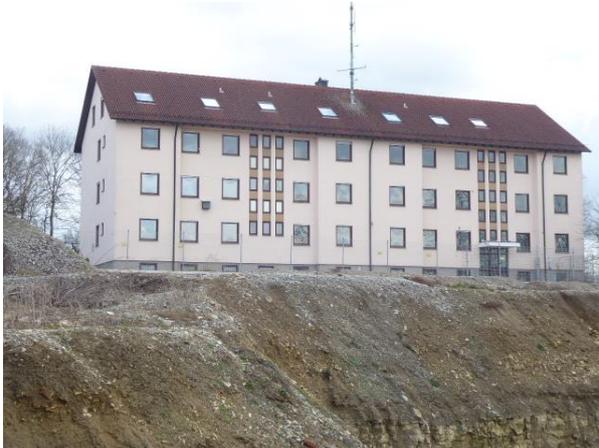
Im Lehen Nr. 1, 1/1	Baulicher Aspekt	Beschreibung
	Überdachungen	An den Giebelseiten und den Traufseiten des ehemaligen Kriminalpolizeireviereviere SHA gibt es Dachüberstände, doch bieten die Dachbalken an deren Unterseite keine Auflageflächen zum Bau von Nestern (Abb. 14, 15). Potentielle Spaltenquartiere fehlen in diesen Bereichen ebenfalls.
	Außenwände	Die Außenwände enthalten keine Nischen oder Hohlräume, die brutwilligen Vogelarten einen Ansatz zum Nestbau bieten. Ebenso fehlen Verkleidungen oder andere Strukturen an den Wänden, die Fledermausarten schützende Spaltenquartiere bieten würden (Abb. 14, 15).
	Unterkellerung	Für quartiersuchende Tiere gibt es keine Zugangsmöglichkeit in Kellerräume.
	Innenbereich	Da sämtliche Fenster aller Stockwerke des Gebäudes intakt sind, besteht für quartiersuchende Tierarten keinerlei Zugangsmöglichkeit.
	Dachboden/Dach	Das Dach weist keine Lücken auf, die gebäudeaffinen Vogelarten hinreichend geeignete Nestbaumöglichkeiten in geschütz-

Abb. 13: Blick auf das ehemalige Quartier der Kriminalpolizei in SHA aus Nordwesten.

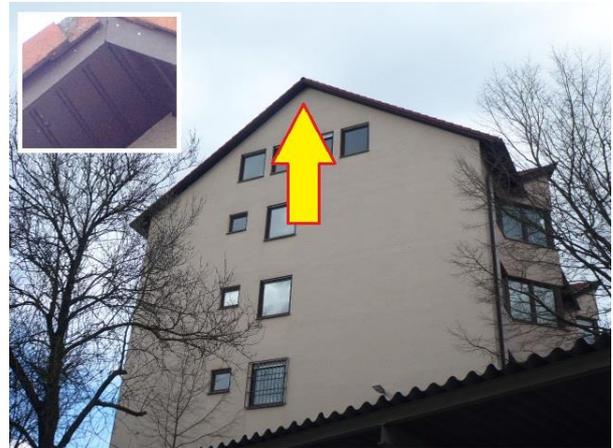
Abb. 14: Dachüberstand am der Giebelseite des ehemaligen Quartiers der Kriminalpolizei in SHA.

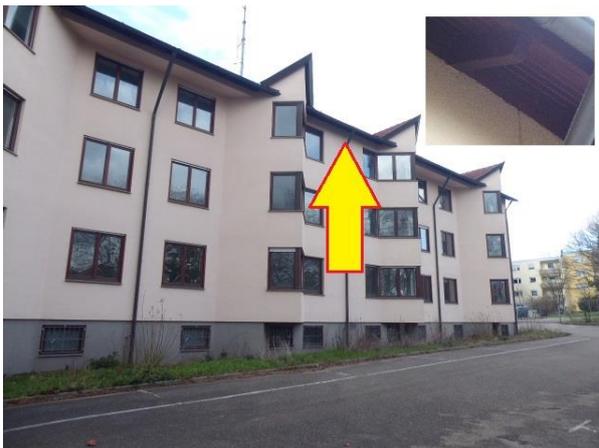
Abb. 15: Dachüberstand am der südöstlichen Traufseite des Gebäudes Im Lehen Nr. 1 und 1/1 ohne Nestbaumöglichkeit.

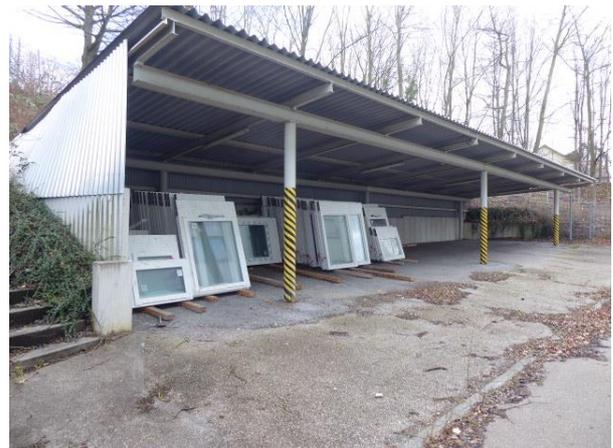
Abb. 16: Überdachter Abstellschuppen zwischen den beiden ehemaligen polizeilich genutzten Gebäuden ohne Reste von Nestern.

Zwischen den beiden ehemaligen polizeilich genutzten Gebäuden (Gräterweg Nr. 8, Im Lehen 1+1/1) befindet sich ein überdachter Abstellschuppen, der einseitig westwärts offen ist und der in reiner Metallbauweise ausgeführt wurde (Abb. 16). Auf seinen Trägern könnten Nester angelegt werden, doch sind keinerlei Nester oder Reste von solchen vorhanden.

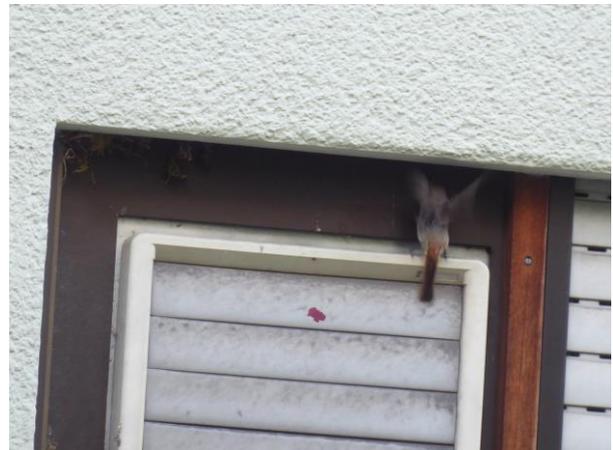
Von beiden Arten befindet sich jeweils ein Brutplatz im Gebäude Gräterweg Nr. 8. Beim Abbruch des Gebäudes werden beide Nistplätze zerstört, Verbotstatbestände gegen § 44 Abs.1 Nr. 3 BNatSchG werden dadurch erfüllt.

Abb. 43: Weiblicher Hausrotschwanz beim Anflug des Nestes an der Ostseite von Gräterweg Nr. 8.

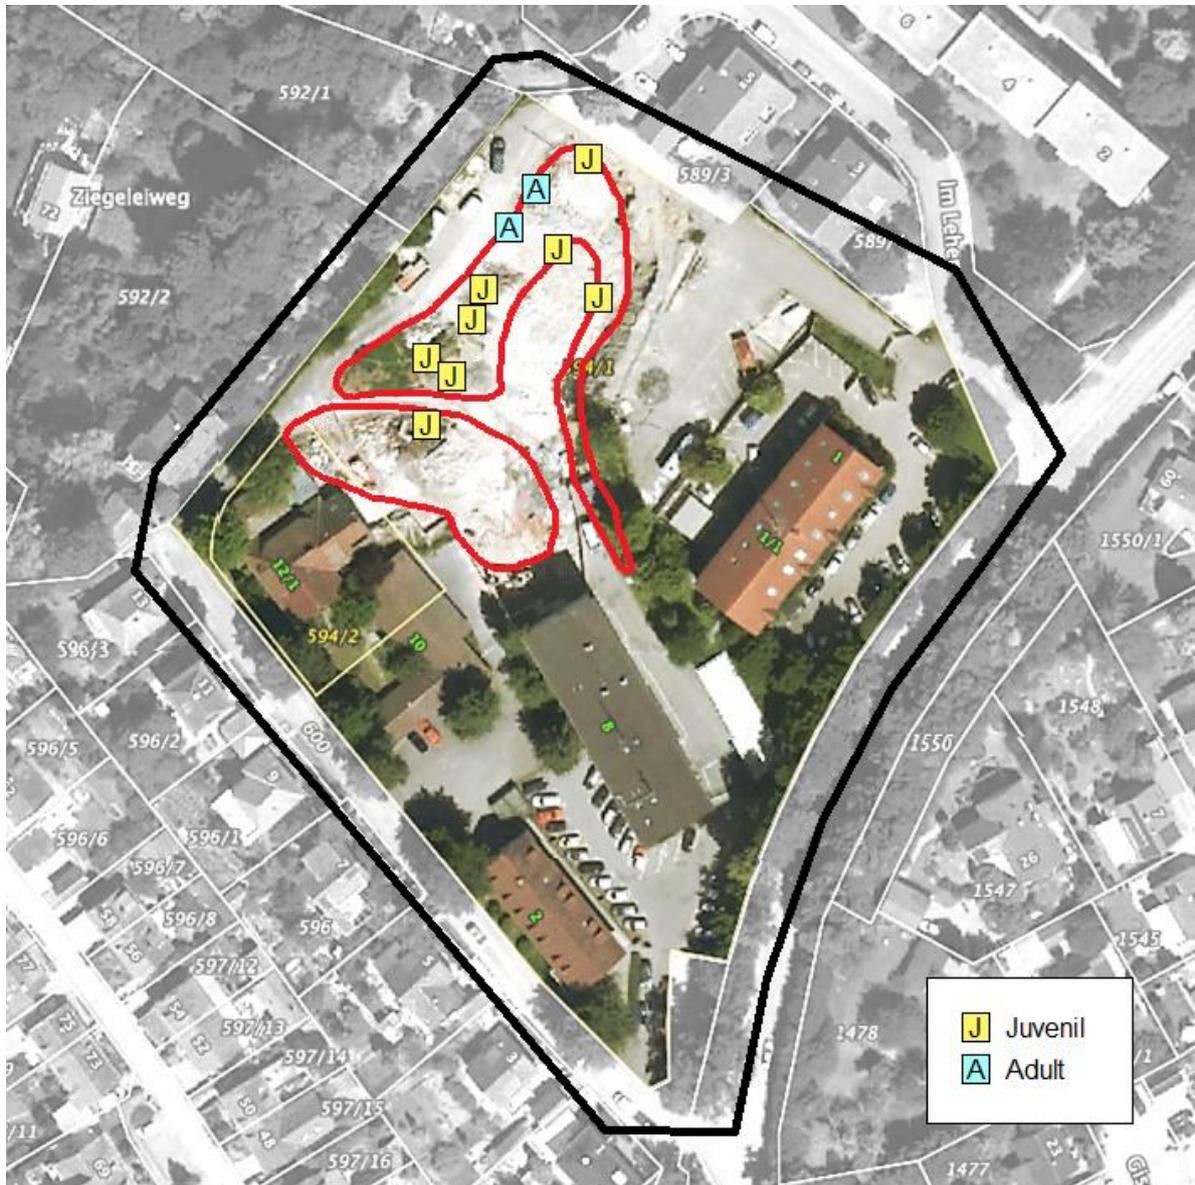
Tiere zwischen den Bereichen der vorherigen Fundorte (Abb. 44) und dem nun frequentierten Bereich wechselten. Durch das Unterlassen der Pflege der bodennahen Vegetation wurden die in Abb. 49 rot umrandeten Bereiche zunehmend attraktiv als Habitat.

Abb. 49: Fundorte der Mauereidechsen im Plangebiet am 08.09.2020.
