## **ANLAGE 3      BODENMECHANISCHE LABO- RERGEBNISSE**

Projekt: **Schwäbisch Hall-Steinbach, Erschließung Waschwiesen**

Zustandsgrenzen nach DIN 18 122-1

**Körnungslinie nach DIN 18 123 - 7**

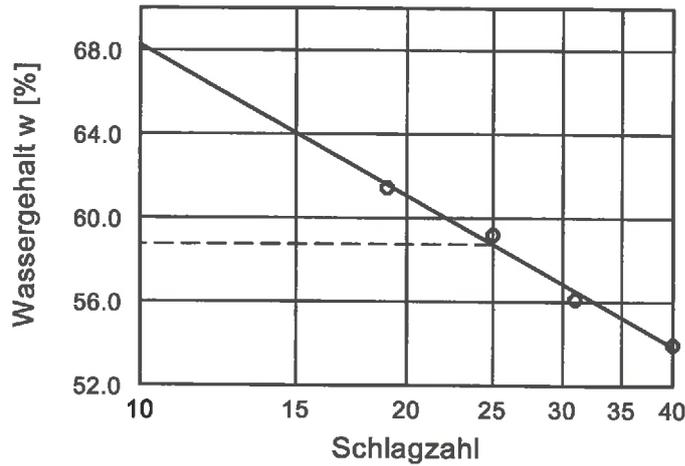
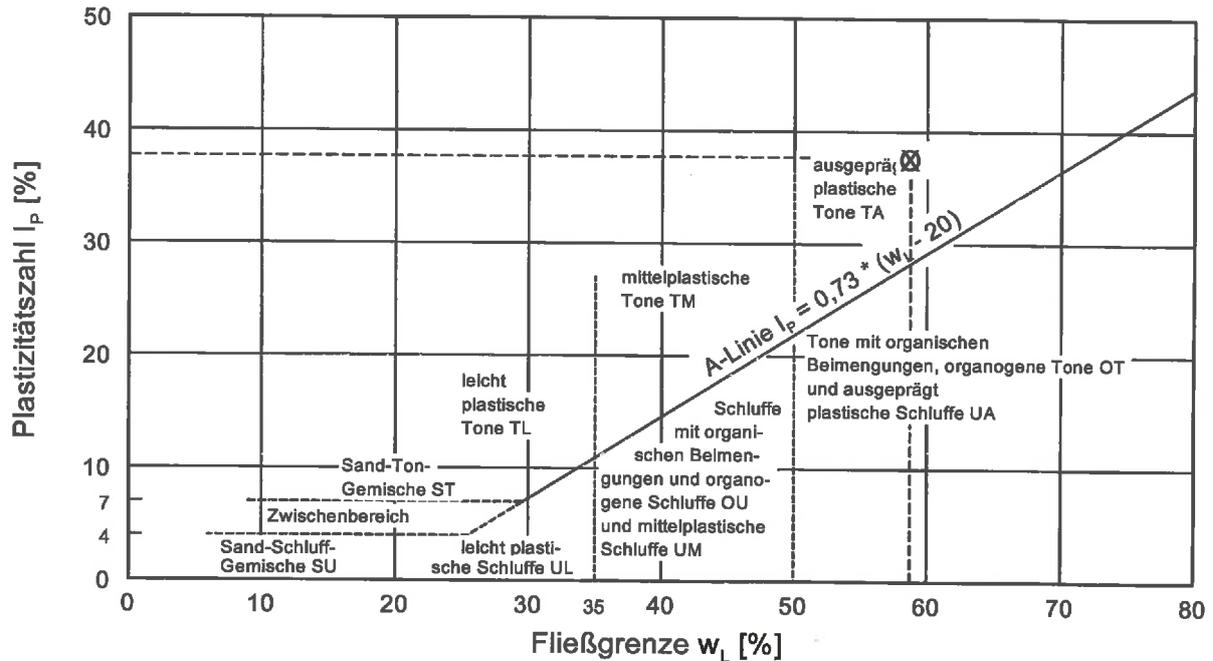
Projekt Nr.: <b>110814</b>	Bericht Nr.: <b>01</b>	Anlage Nr.: <b>3.2.1</b>
geprüft (Kürzel): <b>kir</b>	Unterschrift:

Entnahmestelle: <b>RKS1A-BP3</b>	Tiefe: <b>2,50-3,50 m</b>	Entnahmedatum: <b>27.04.2016</b>	Bodenart: -
Prüfdatum: <b>04-2016</b>	Prüfbericht Nr.: <b>zdt_01A</b>	Labornummer: <b>34332</b>	erstellt (Kürzel): <b>klu</b>

Wassergehalt w =	24.7 %
Fließgrenze $w_L$ =	58.7 %
Ausrollgrenze $w_p$ =	21.0 %
Plastizitätszahl $I_p$ =	37.7 %
Konsistenzzahl $I_c$ =	0.72
Anteil Überkorn $\ddot{u}$ =	23.3 %
Wassergeh. Überk. $w_{\ddot{u}}$ =	1.4 %
Korr. Wassergehalt =	31.8 %

$I_c = 0.72$

Plastizitätsbereich ( $w_L$  bis  $w_p$ ) [%]

Plastizitätsdiagramm

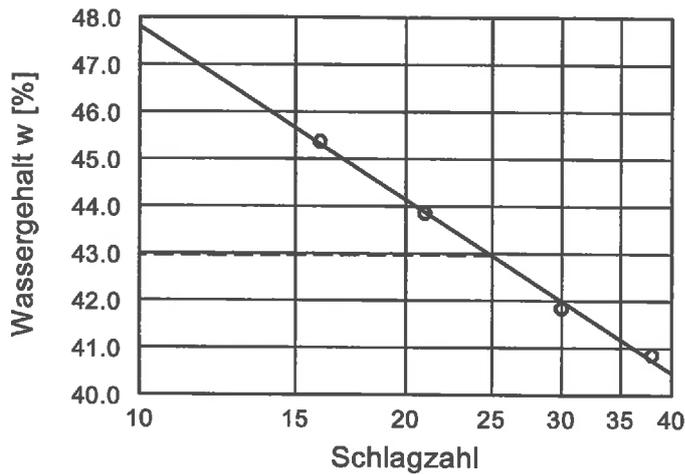
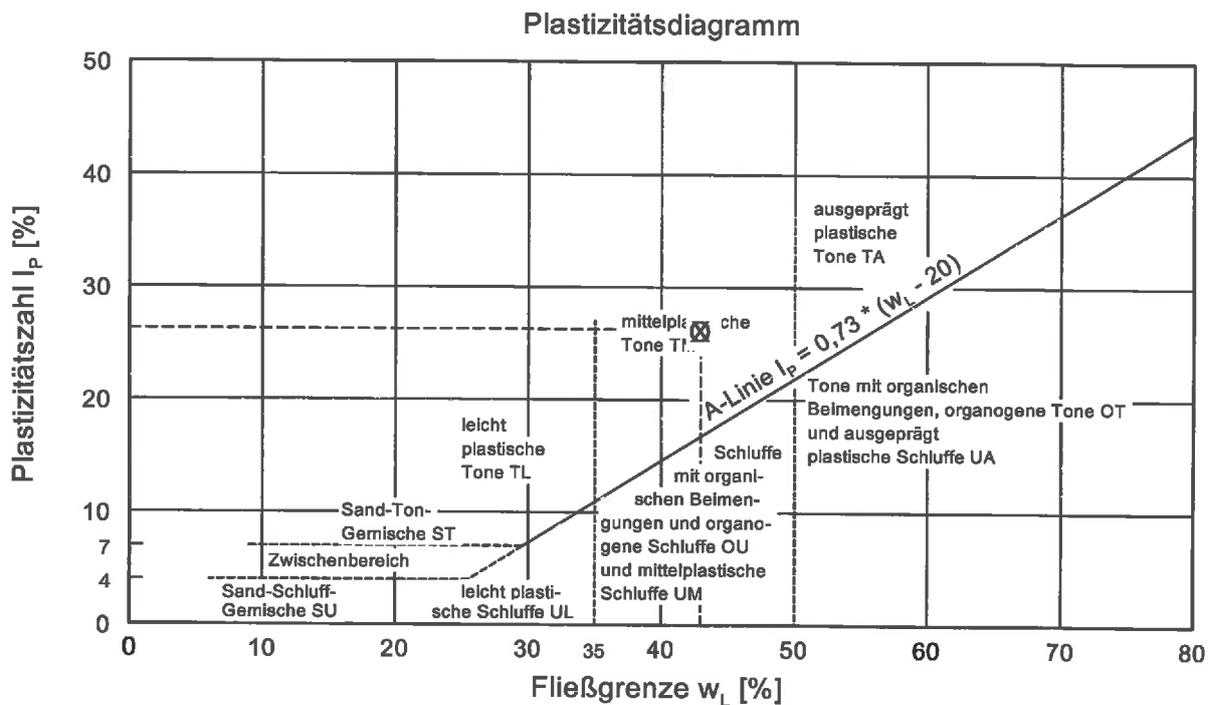
Projekt Nr.: <b>110814</b>	01	Anlage Nr.: 3.2.2
geprüft (Kürzel): <b>kir</b>	Unterschrift:

Entnahmestelle.: <b>RKS3-BP3</b>	Tiefe: <b>2,10-3,00 m</b>	Entnahmedatum: <b>27.04.2016</b>	Bodenart: <b>-</b>
Prüfdatum: <b>05-2016</b>	Prüfbericht Nr.: <b>zdt_02A</b>	Labornummer: <b>34336</b>	erstellt (Kürzel): <b>klu</b>

Wassergehalt $w =$	29.5 %
Fließgrenze $w_L =$	43.0 %
Ausrollgrenze $w_P =$	16.7 %
Plastizitätszahl $I_p =$	26.3 %
Konsistenzzahl $I_c =$	0.46
Anteil Überkorn $\ddot{u} =$	4.4 %
Wassergeh. Überk. $w_{\ddot{u}} =$	0.0 %
Korr. Wassergehalt $=$	30.9 %

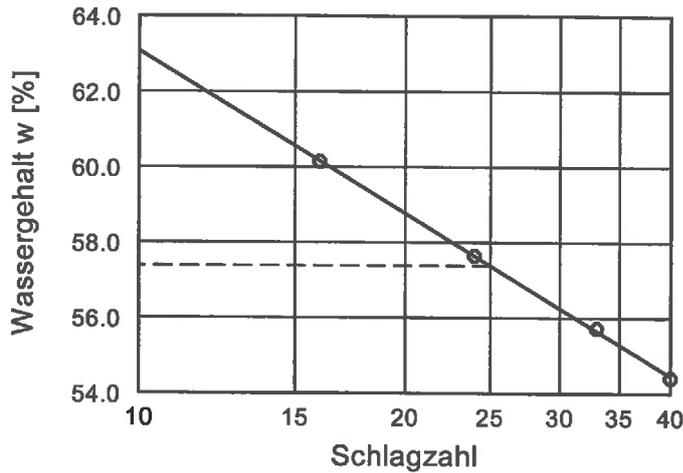
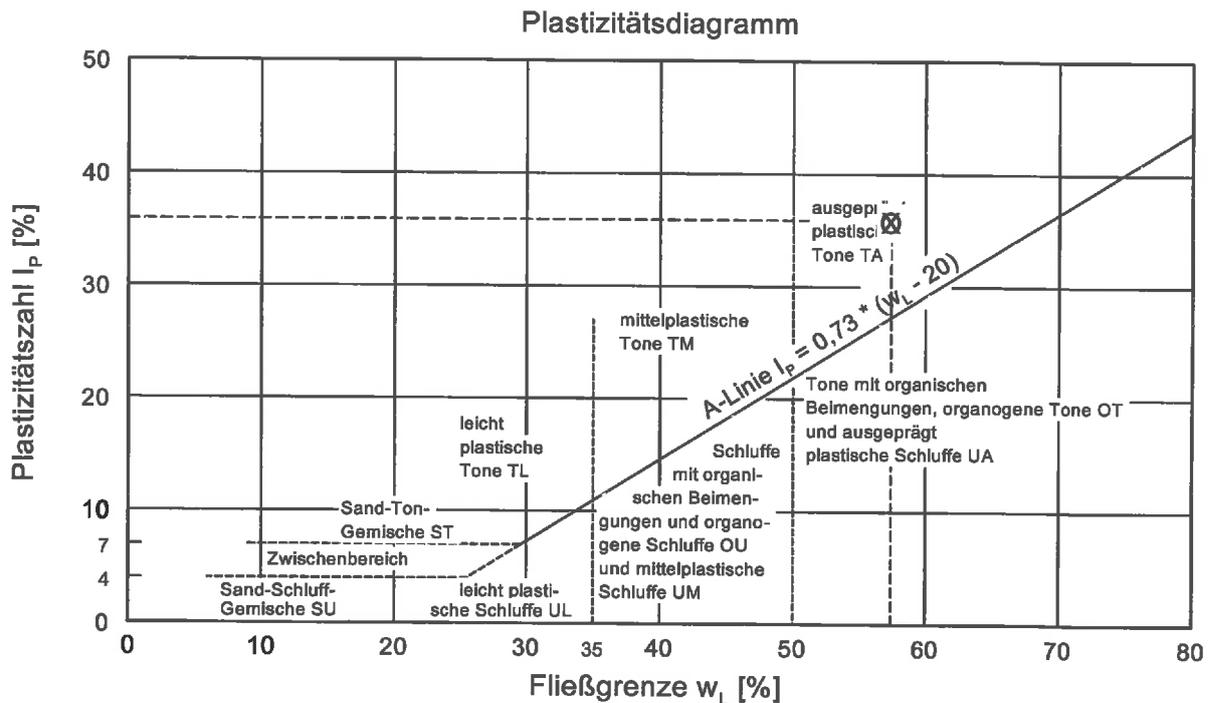
Projekt Nr.: <b>110814</b>	Bericht Nr.: <b>01</b>	Anlage Nr.: <b>3.2.3</b>
geprüft (Kürzel): <b>kir</b>	Unterschrift:

Entnahmestelle.: <b>RKS4-BP2</b>	Tiefe: <b>1,00-2,00 m</b>	Entnahmedatum: <b>27.04.2016</b>	Bodenart: <b>-</b>
Prüfdatum: <b>05-2016</b>	Prüfbericht Nr.: <b>zdt_03A</b>	Labornummer: <b>34338</b>	erstellt (Kürzel): <b>klu</b>

Wassergehalt w =	39.0 %
Fließgrenze $w_L$ =	57.4 %
Ausrollgrenze $w_p$ =	21.5 %
Plastizitätszahl $I_p$ =	35.9 %
Konsistenzzahl $I_c$ =	0.51
Anteil Überkorn $\ddot{u}$ =	0.4 %
Wassergeh. Überk. $w_{\ddot{u}}$ =	0.0 %
Korr. Wassergehalt =	39.2 %

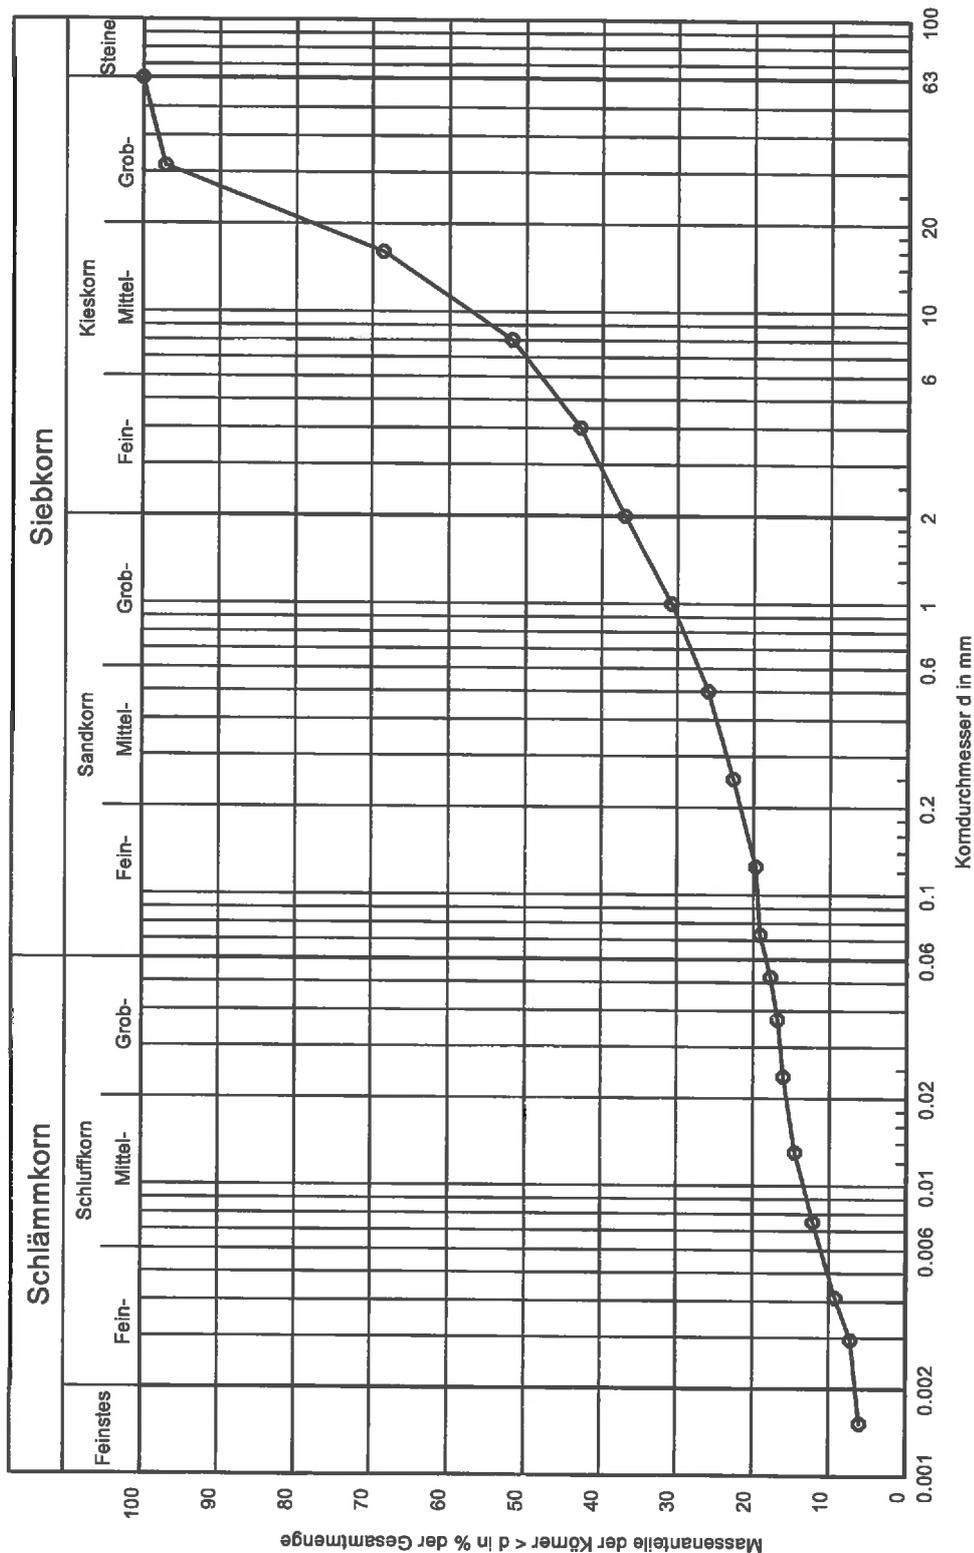
Projekt Nr.: <b>110814</b>	Bericht Nr.: 01	Anlage Nr.: 3.3.1
geprüft (Kürzel): <b>kir</b>	Unterschrift:

Entnahmestelle: <b>MP3</b>	Tiefe: -	Entnahmedatum: <b>27.04.2016</b>	Bodenart: <b>G, s, u', t'</b>
Prüfdatum: <b>05-2016</b>	Prüfbericht Nr.: <b>kvs_01A</b>	Labornummer: <b>34340</b>	erstellt (Kürzel): <b>klu</b>

**MP3 aus RKS1A-BP6, RKS2-BP4, RKS3-BP5, RKS4-BP5**

Kurve	
Bodenart (DIN 4022-1)	G, s, u', t'
Bodengruppe (DIN 18196)	GU*
U/Cc	2305.7/14.7
T/U/S/G (%)	6.4/12.1/18.5/63.1
Frostsicherheit	F3
k [m/s] (Beyer)	-

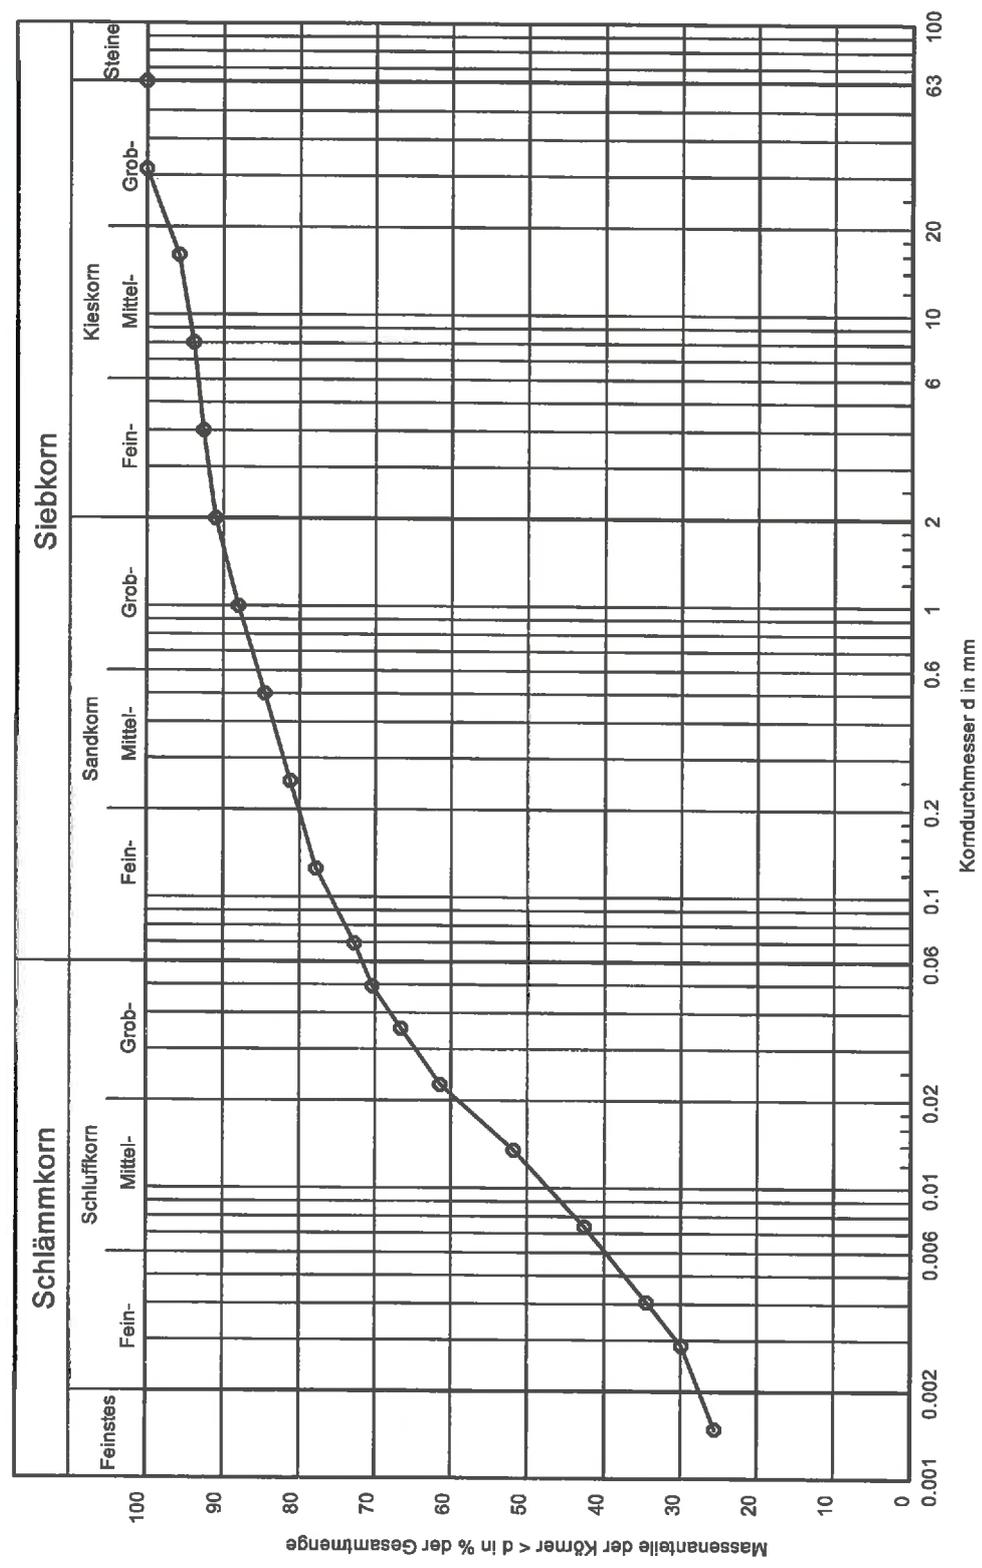
Entnahmestelle: <b>MP4</b>	Tiefe: <b>-</b>	Entnahmedatum: <b>27.04.2016</b>	Bodenart: <b>U, t, s, g'</b>
Prüfdatum: <b>05-2016</b>	Prüfbericht Nr.: <b>kvs_02A</b>	Labornummer: <b>34341</b>	erstellt (Kürzel): <b>klu</b>

Bemerkungen: **MP4 aus RKS1A-BP1, RKS2-BP1, RKS3-BP1, RKS4-BP1**

Kurve	U, t, s, g'
Bodenart (DIN 4022-1)	U, t, s, g'
Bodengruppe (DIN 18198)	-/-
U/Cc	-
T/U/S/G (%)	27.2/44.8/19.0/9.0
Frosticherheit	-
k [m/s] (Beyer)	-
