| <b>ANLAGE 1</b> | <b>LAGEPLÄNE</b> |

Schwäbisch Hall - Steinbach  
Erschließung Waschwiesen  
Geotechnischer Bericht inkl. abfalltechnischer Bewertung

Projekt-Nr.  
110814

Bericht-Nr.  
01

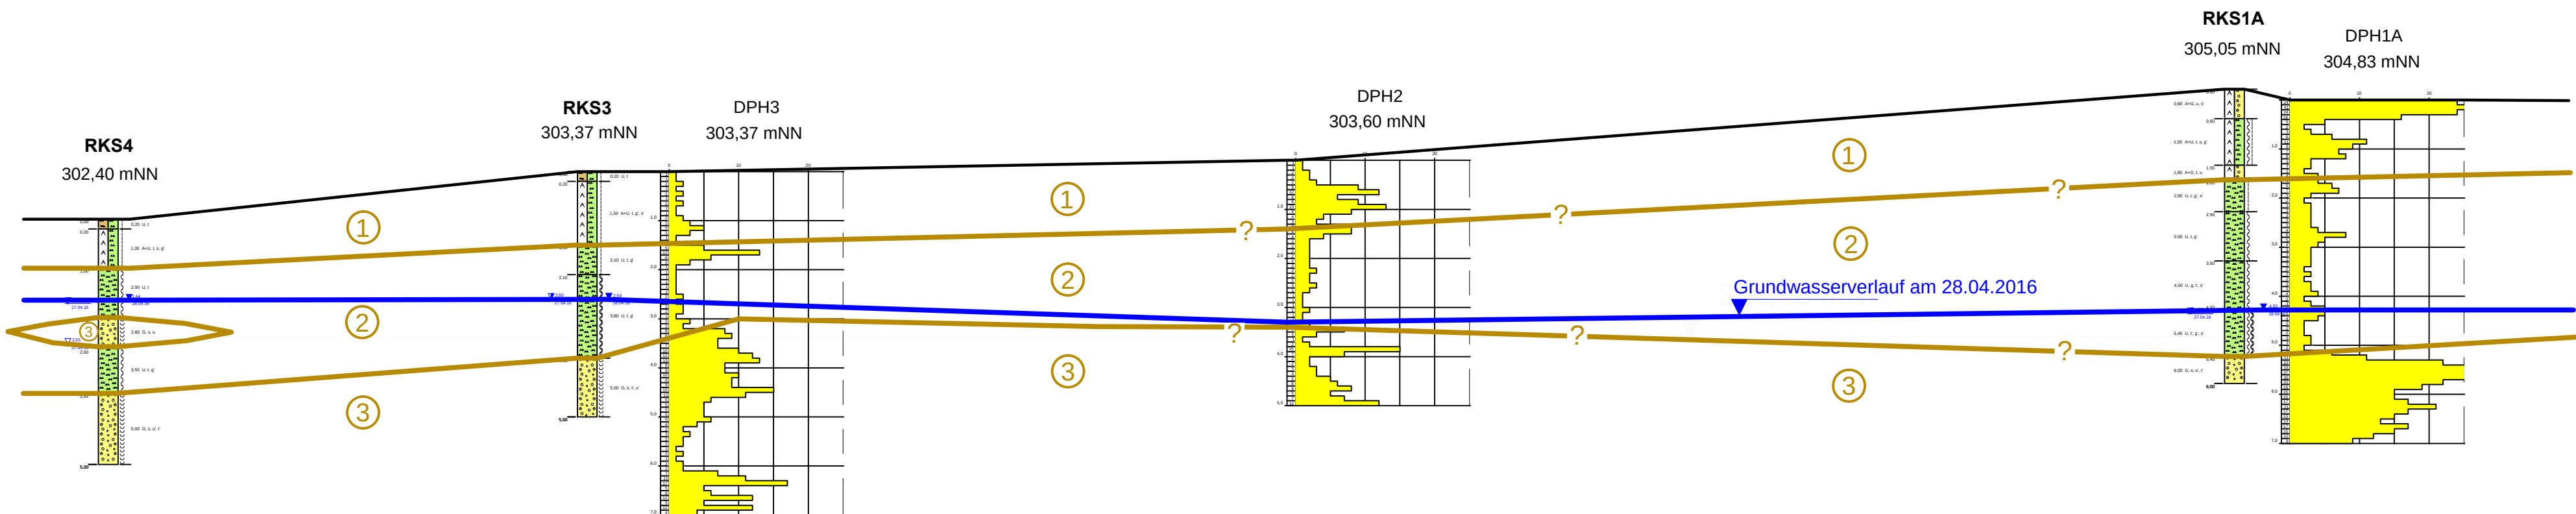
# Querschnitt A - A'

Querschnitt MdL 1 : 250, MdH: 1: 100

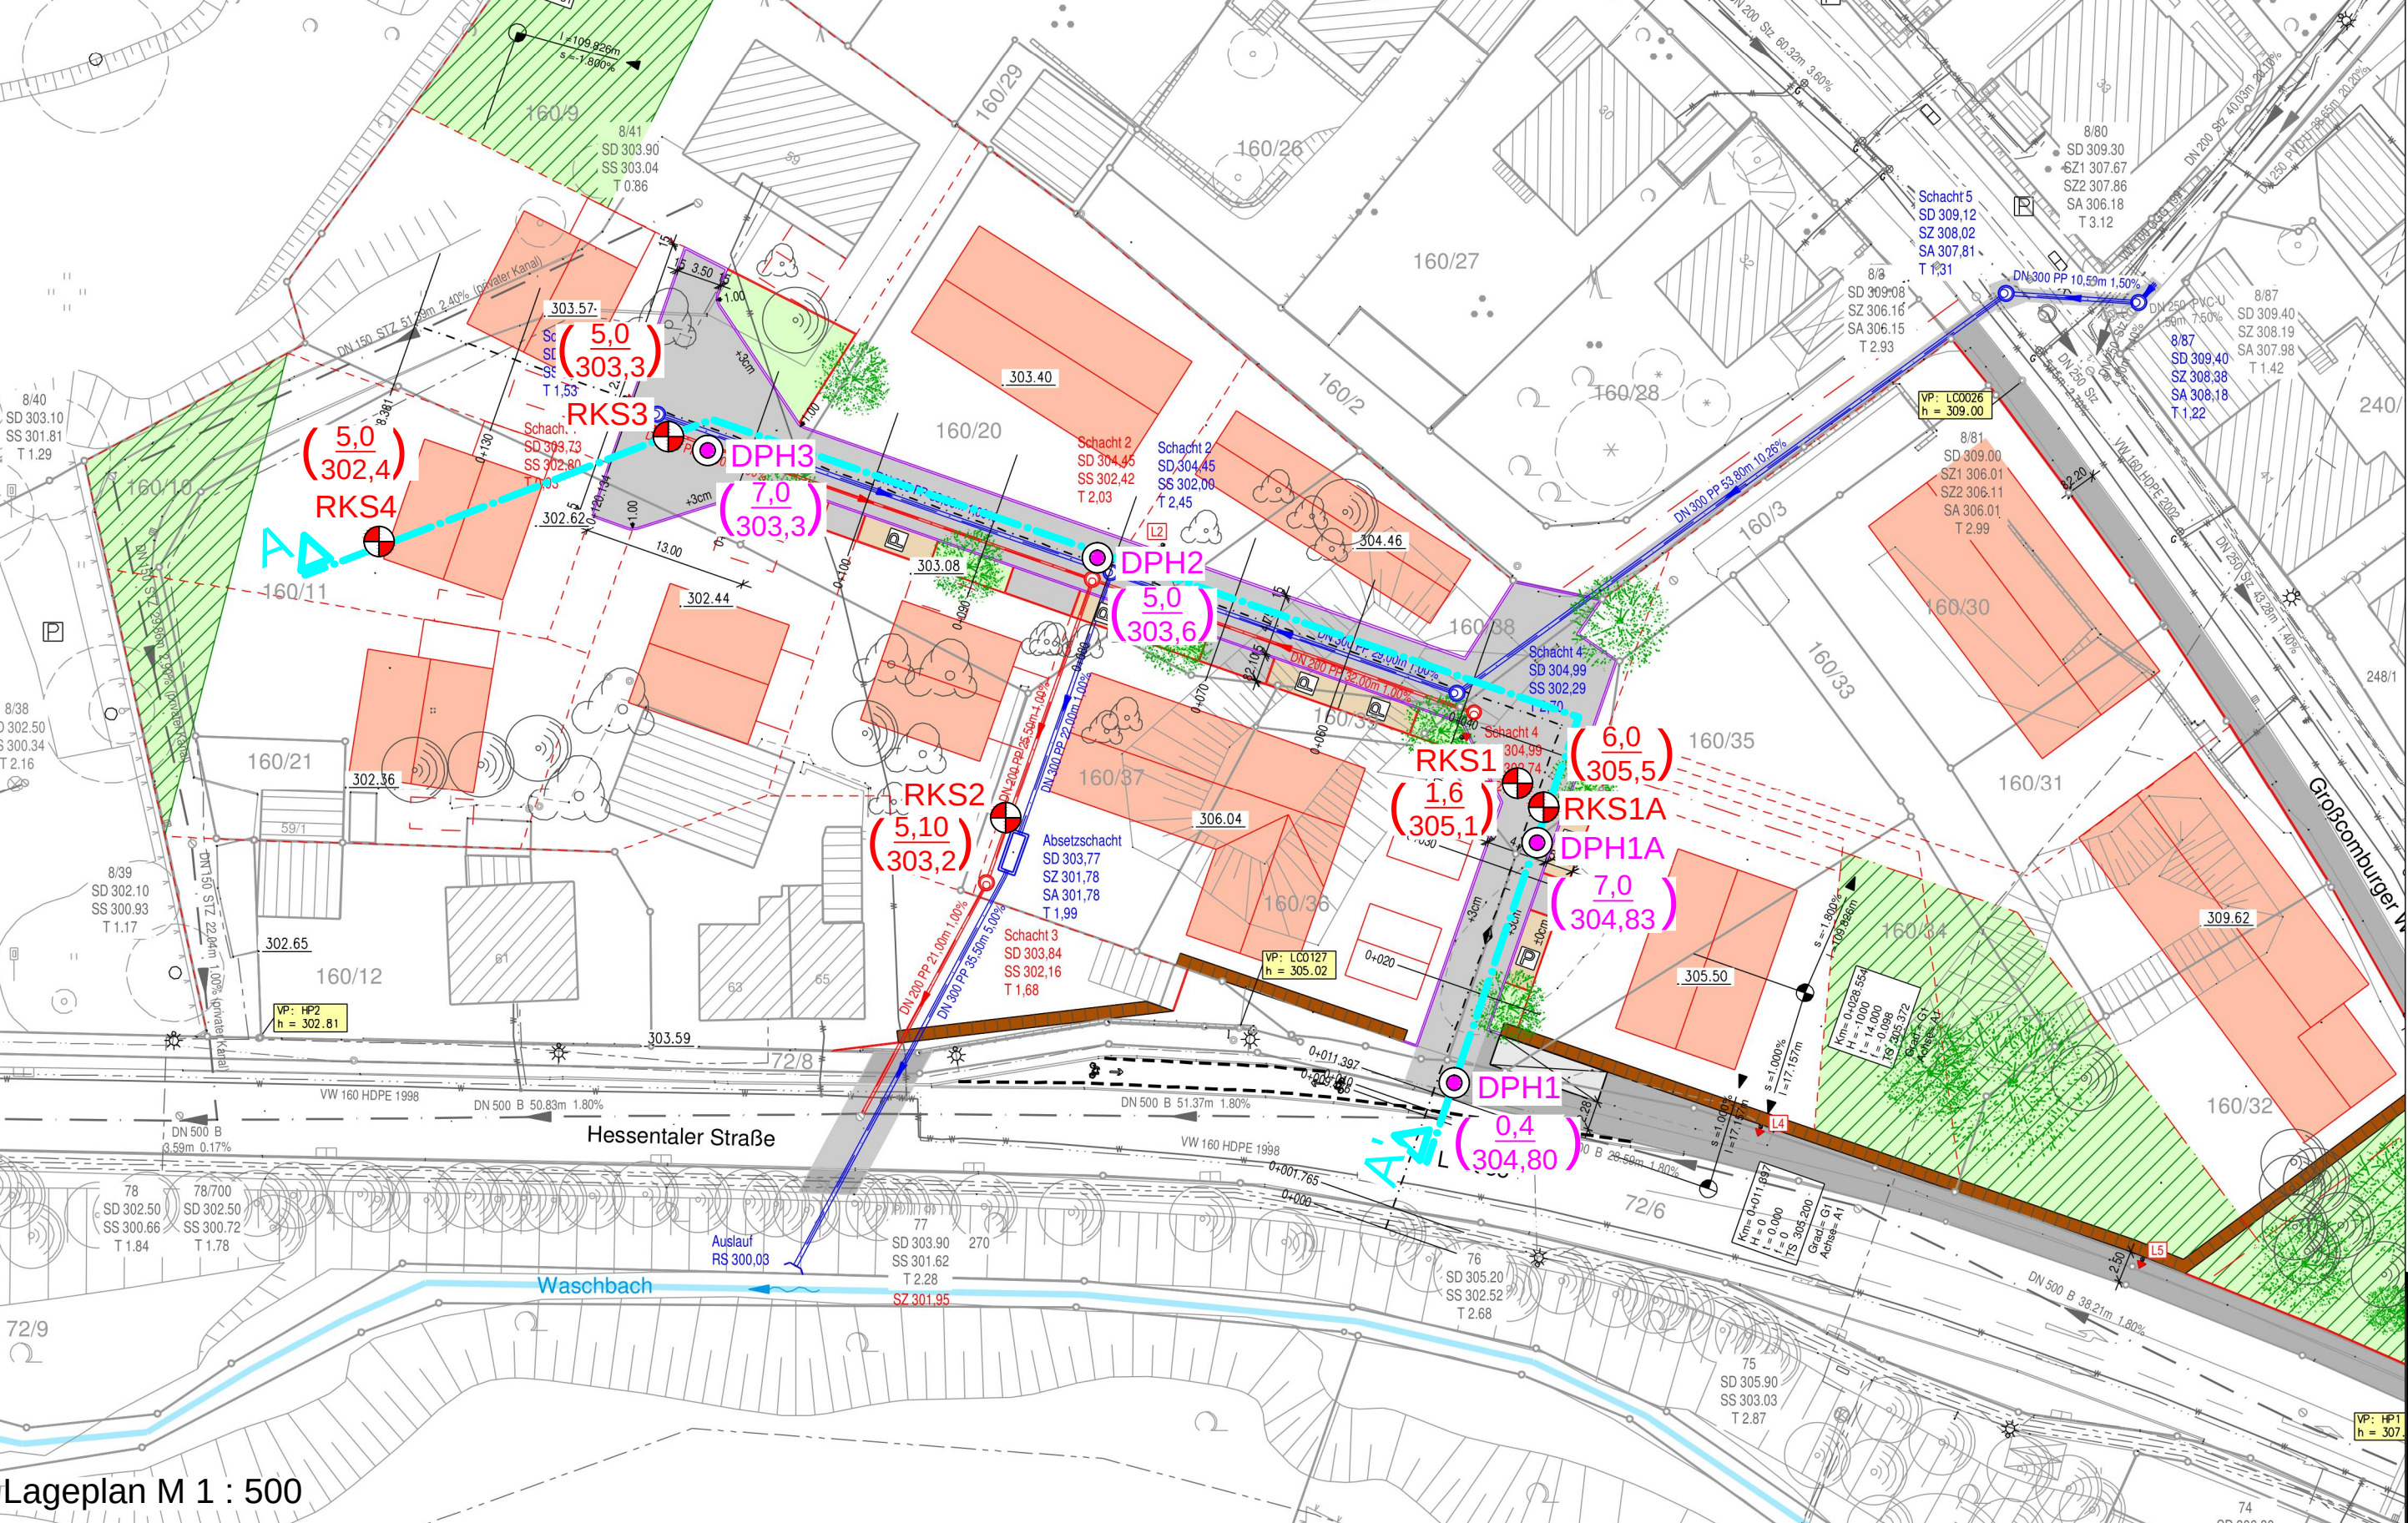
CDM  
Smith  
Datum  
31.05.2016  
Gezeichnet  
bie  
Anlage-Nr.  
1.2

Lageplan mit Darstellung der Aufschlüsse und  
Querschnitt durch das Baufeld

| Anlage 1.2 | Lageplan mit Darstellung der Aufschlüsse und Querschnitt durch das Baufeld, M 1 : 250 |

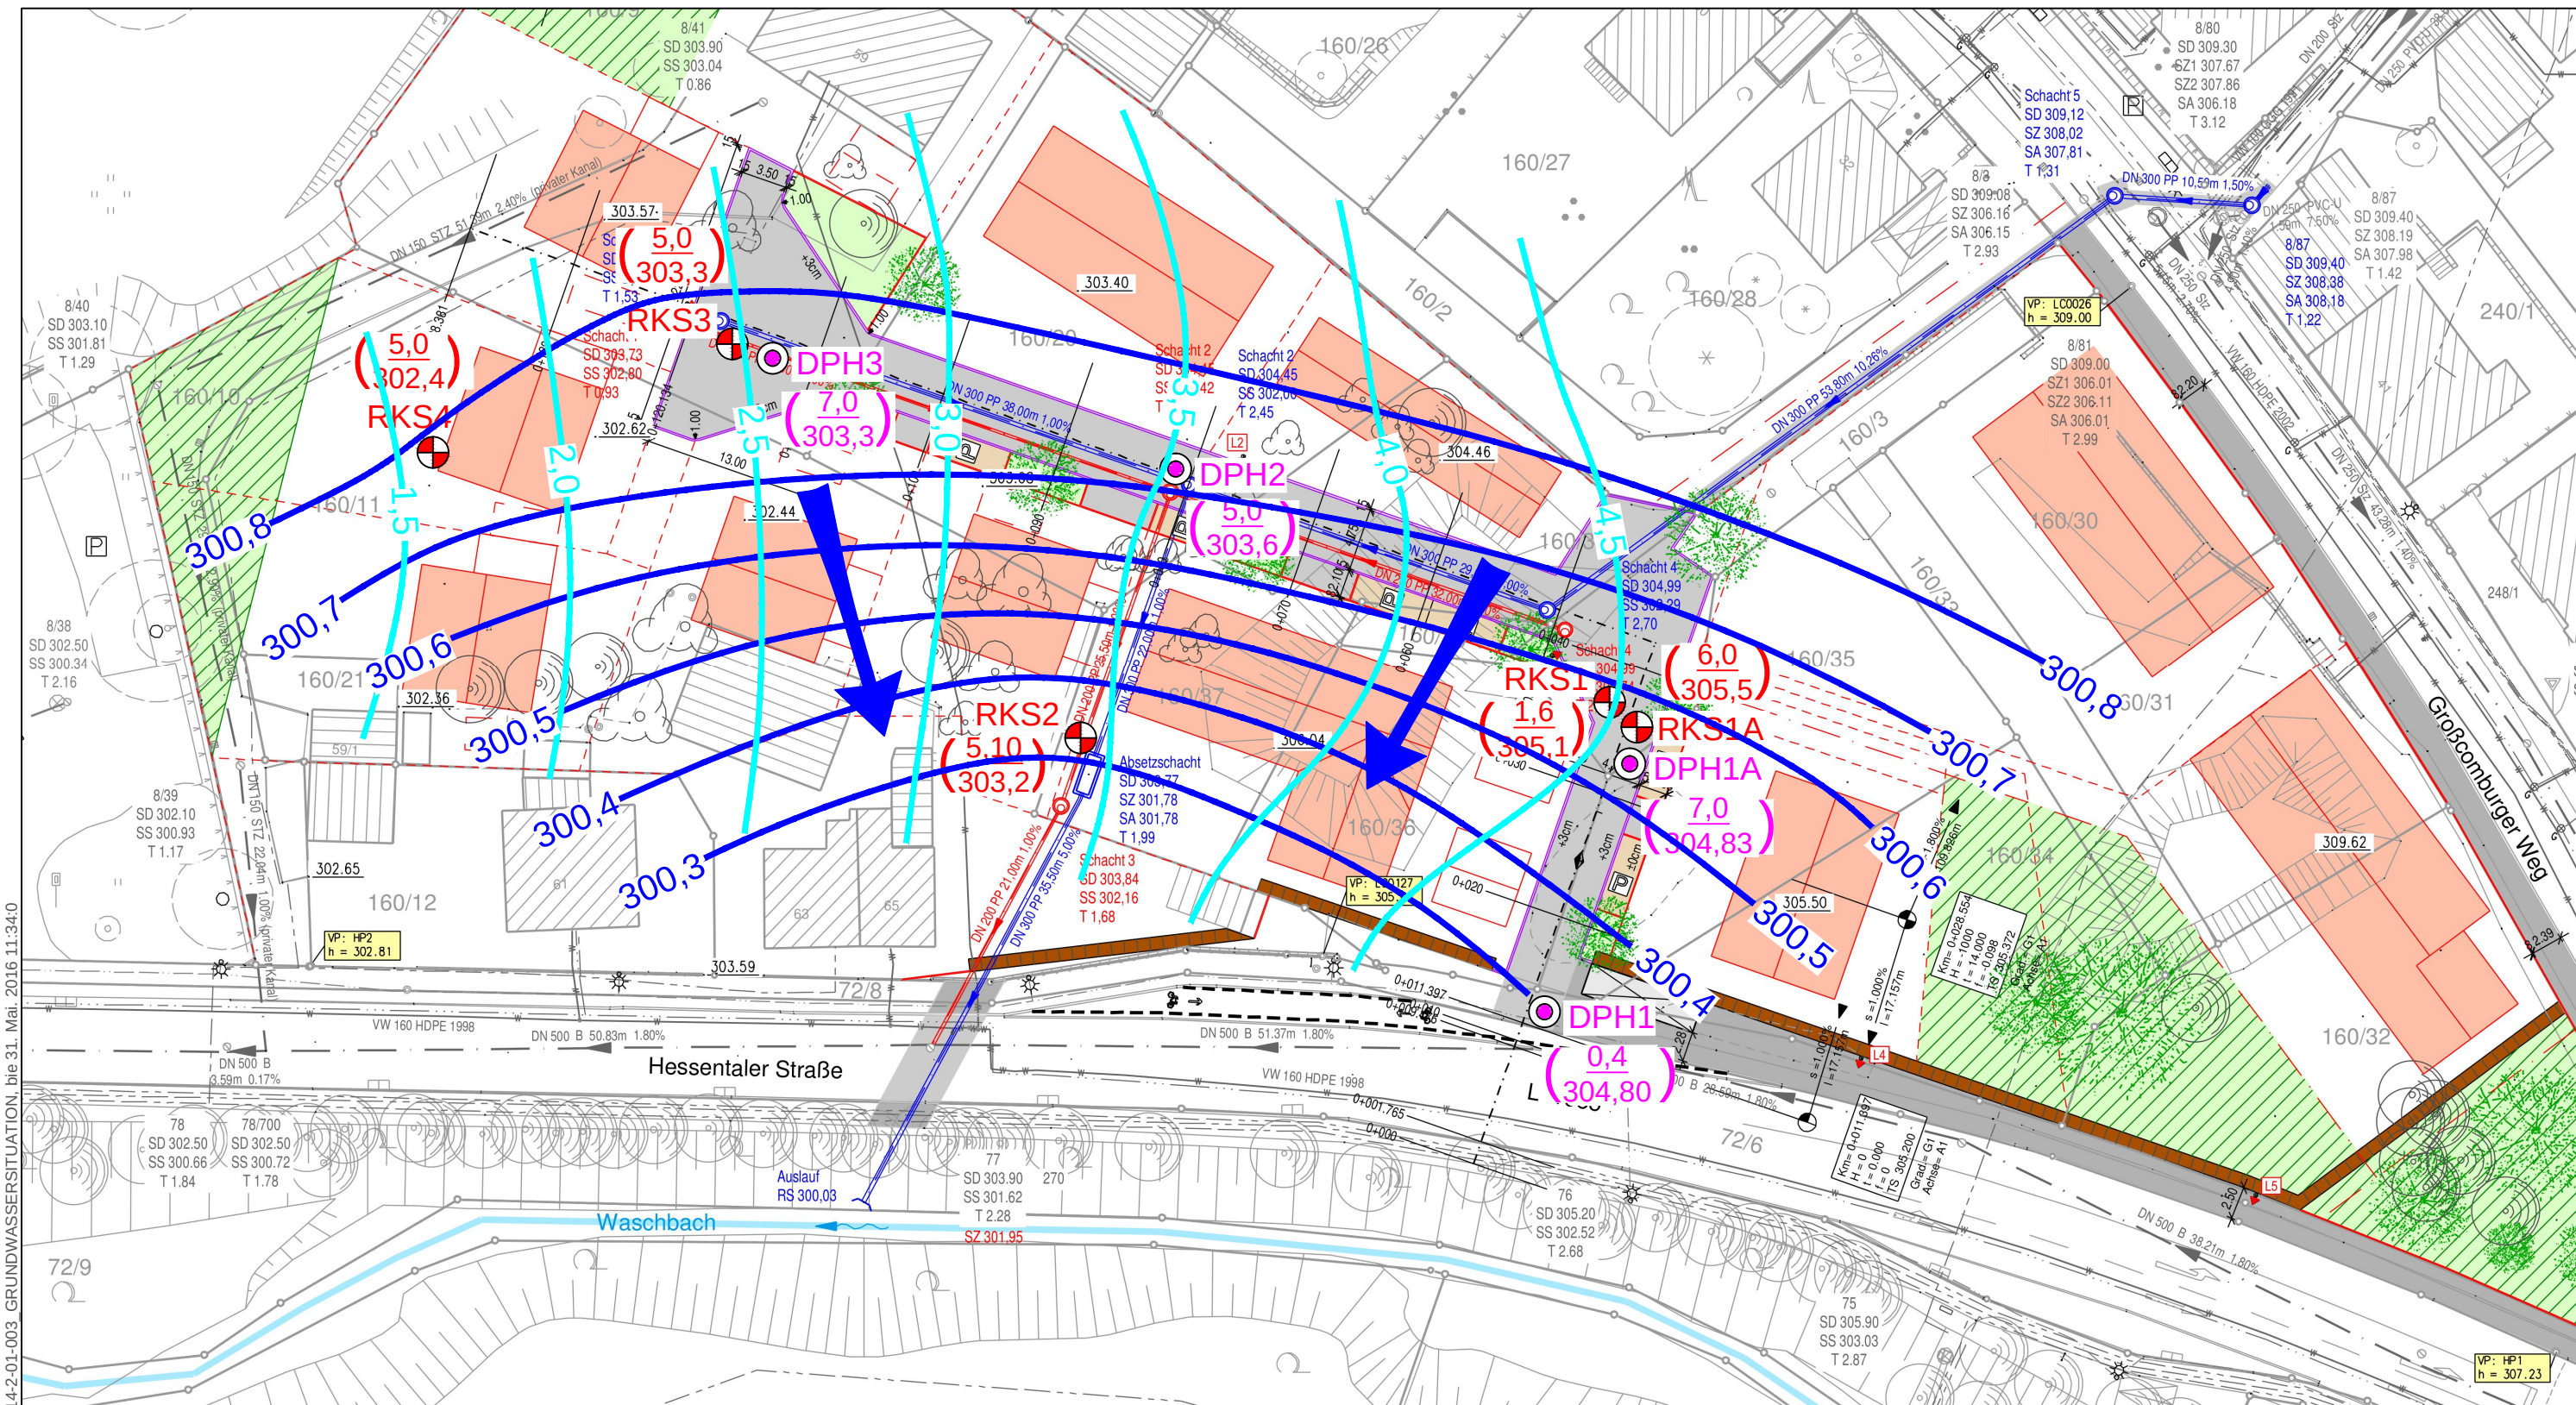
| Lageplan mit Darstellung der hydrogeologischen Verhältnisse | Maßstab<br>1 : 500 | Datum<br>31.05.2016 | Anlage-Nr.<br>1.3 |

- Rammkernsondierung (RKS, 2016)
- Schwere Rammsondierung (DPH, 2016)
- Erkundungstiefe in [m] u GOK  
Ansatzhöhe in [m] ü NN
- Grundwassergleichen in [m] ü NN
- Flurabstand in [m] u GOK  
(Stand: 27.04.2016)
- Grundwasserfließrichtung

| Anlage 1.3 | Lageplan mit Darstellung der hydrogeologischen Verhältnisse, M 1 : 500 |
