**Stadt Schwäbisch Hall
Fachbereich Planen
und Bauen**

**Strukturuntersuchung
Spielplätze
Stadt Schwäbisch Hall**

überarbeitet: 22.02.2019

gundelfinger_traub
landschaftsarchitekten

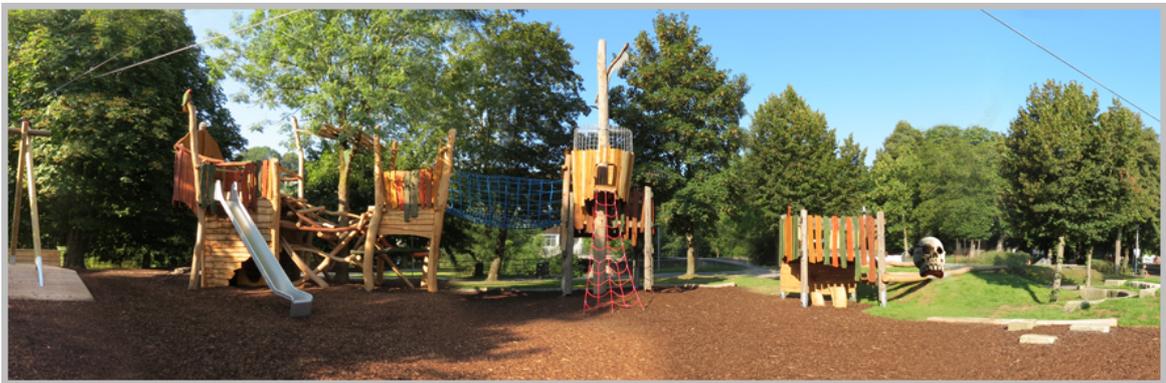
Abb. 2 Unterwöhrd – Überblick mit Seilbahn

Der Spielplatz befindet sich am südöstlichen Ende des Unterwöhrd's. Begrenzt wird er durch die Fuß-/Radwegeverbindung zwischen der Innenstadt und den Ackeranlagen und dem Kocher. Über die Brückenverbindungen zum Haalplatz, zu den Ackeranlagen und zur Katharinenstadt ist der Spielplatz fuß- und radläufig zu erreichen. Der Spielplatz wurde in den Jahren 2014 und 2016 überarbeitet.

Der Kleinkindbereich (Altersgruppe bis 5 Jahre) wird gefasst von einer modellierten Wiesenfläche mit Spielgeräten, entlang der einfassenden Mauern sind Sitzmöglichkeiten sowohl im sonnigen, als auch im schattigen Bereich vorhanden. Der innere Bereich ist als Wasserspielplatz angelegt mit einem Wasserlauf gespeist durch eine Pumpe und Stauwehren / Wasserklappen um das Wasser zu lenken. Der Wasserlauf mündet in einen Sandspielbereich mit einem kleinen Schiff als Kletterelement.

Innerhalb des Spielplatzes befindet sich ein gepflasterter Weg zu den Sitzbänken an der nordöstlichen Mauer, dieser ist jedoch nur bedingt barrierefrei, da er ein Gefälle von mehr als 6% hat. Im südlichen Bereich befindet sich ein gepflasterter Weg zur archimedischen Schraube und zur Liegebank im hinteren Teil des Spielplatzes. Der Spielplatz besteht aus einer modellierten Wiesenfläche mit einem Treffpunkt bestehend aus einem zweireihigen Muschelkalkhalbkreis als Sitzmöglichkeit, mit Versteckmöglichkeit zu den Wegen hin. Im Bereich der Spielgeräte ist Rindenmulch als Fallschutz vorhanden. Das zentrale Spielelement Schiffwrack ist in drei Spielgeräte aufgeteilt, Bug, Krähennest und Schiffsheck als Baumhaus. Die bereits auf dem Spielplatz vorhandene Seilbahn wurde weiterverwendet. Im südlichen und westlichen Bereich ist durch Treppen und Wege der Zugang zum Kocher möglich. Zusätzlich wurde die Stützmauer im südwestlichen Bereich geöffnet um den Kocher als Spielelement erlebbar zu machen. Schattenbäume sind im südlichen Bereich vorhanden. Entlang der einfassenden Mauern sind Sitzmöglichkeiten sowohl im sonnigen, als auch im schattigen Bereich vorhanden.

Derzeit besteht kein Handlungsbedarf.

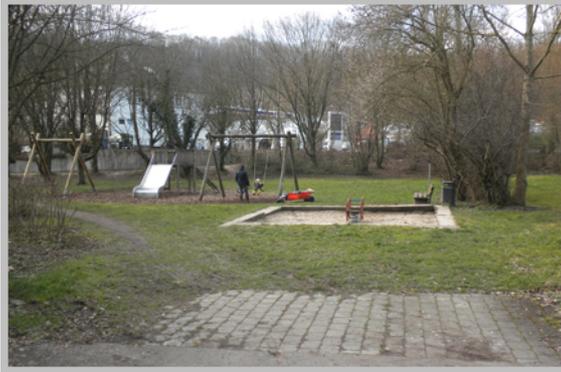
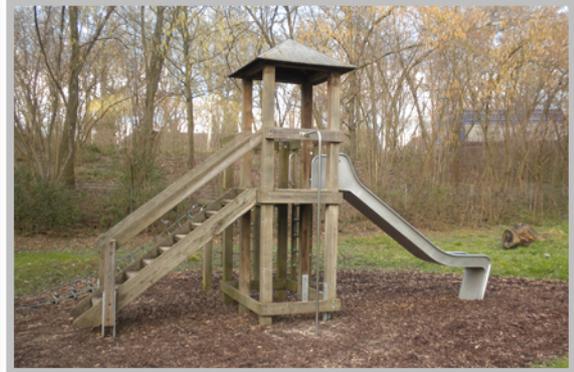
Abb. 3 Saline – Überblick und Detail

| • Spielturmkombination mit Turm, Rutsche, Kletternetz und Leiter | Verschleiß- und Verrottungserscheinungen; schadhafte Teile wurden ausgetauscht (Abb. 3 – Detail). |
| • Doppelschaukel | Austausch Schaukelsitze |

Wipptierchen stark abgeblättert |

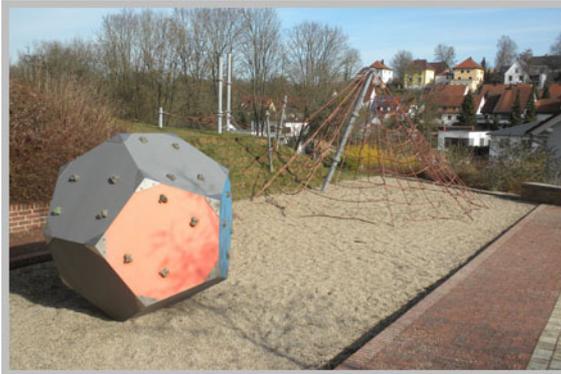
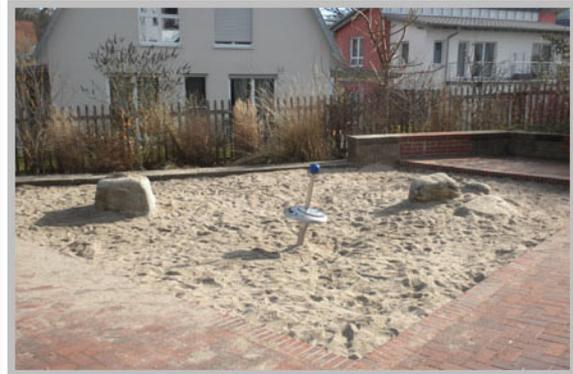
Abb. 5: Ziegelhütte – Spielbereich

Der neu angelegt Spielplatz befindet sich in dem Neubaugebiet oberhalb der Anliegerstraße an der Ziegelhütte und wird durch den querenden Fußweg unterteilt in zwei Teilbereiche (Abb. 5 – Spielbereiche). Auf der einen Seite befindet der Kleinkindbereich mit einer gestalterisch anspruchsvollen Fläche zum Sitzen mit eingelassenem Sandspielbereich in den Findlinge als Spieltische und ein Kreisel eingebaut sind. Auf der anderen Seite zur offenen Wiesenfläche hin sind unterschiedlichen Kletterelemente eingebaut. In der zur Anliegerstraße fallenden Wiesenfläche sind Rasenterrassen angelegt.

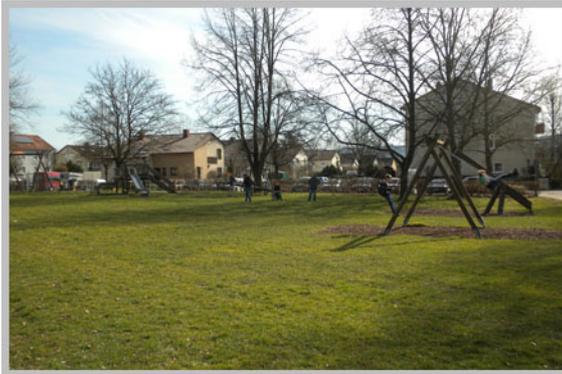
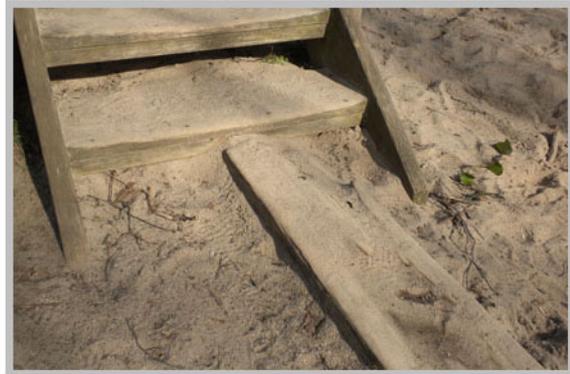
Abb. 7 Komberger Weg – Überblick und Detail

Durch die zentrale Lage innerhalb der Kreuzäckersiedlung, seiner offenen Struktur und der Nähe zum ca. 200 m nördlich gelegenen Bolzplatz wird dieser Spielplatz sehr stark genutzt. Dies zeigt sich in den Verschleißerscheinungen vor allem an der Spielturmkombination und der Randeinfassung des Sandbereiches die unterhalb des Treppenbereiches durchläuft und damit eine Stolperfalle darstellt (Abb. 7 – Detail). Die restlichen Spielgeräte und die große Wiesenfläche werden ebenfalls stark genutzt.

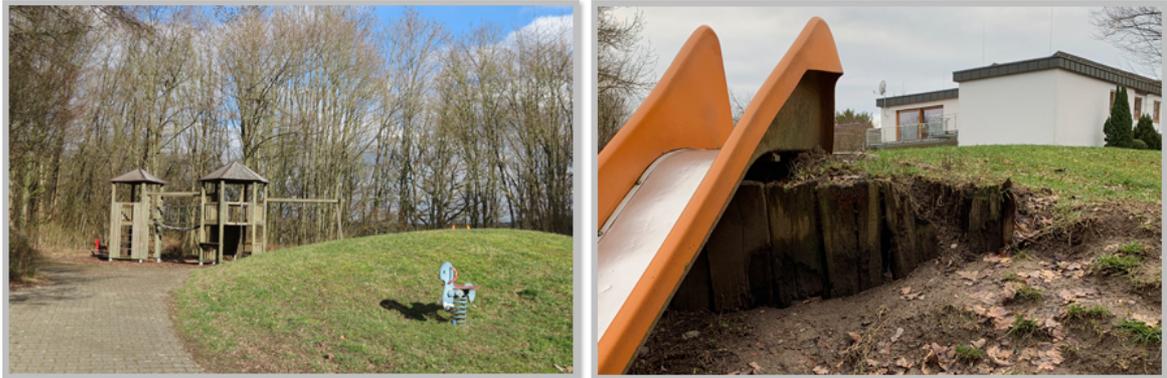
Abb. 8: Eduard-Krüger-Weg – Überblick und Detail

| <ul style="list-style-type: none">• Spielturmkombination mit zwei Türmen, Kletternetz, Stange und Verbindungselement• Einzelschaukel• Rutsche• zwei Wipptiere | <p>Dach und Rampe erneuert</p> <p>Sitzfläche sehr hoch und ausgeblühen</p> <p>Risse an der Seitenwand vorhanden, Holzpalisade teilweise sehr stark verrottet (Abb. 8 - Detail)</p> <p>eines im Fallschutzbereich beim Spielturm</p> <p>eines am Fuß des Wiesenhügels neben den Bänken mit starken Gebrauchsspuren</p> |

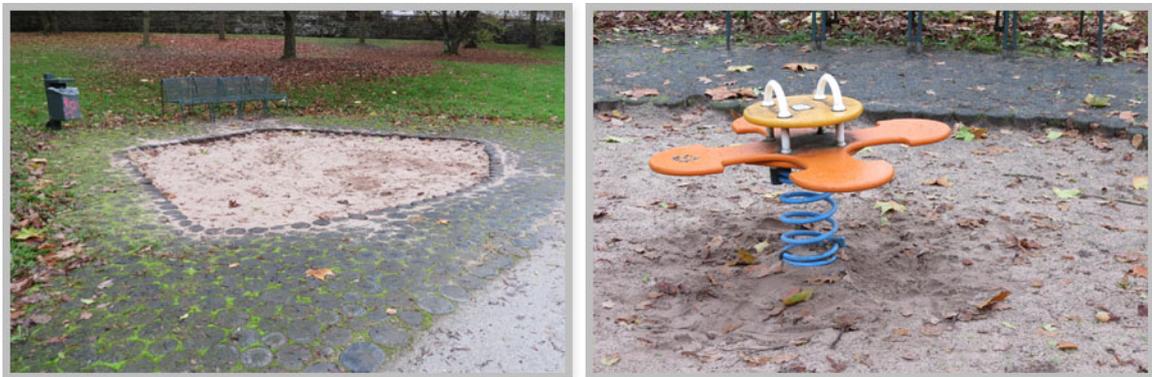
Abb. 14: Ackeranlagen 2 – Sandbereich und Wippelement

Die *zweite Spielstation* befindet sich am östlichen Ausgang der Ackeranlagen (Abb. 14). Hier befinden sich zwei Sandfelder die mit Holzbelag eingefasst sind. In einem der beiden Sandfelder ist ein Wippelement für mehrere Benutzer mit starken Nutzungsspuren aufgestellt.

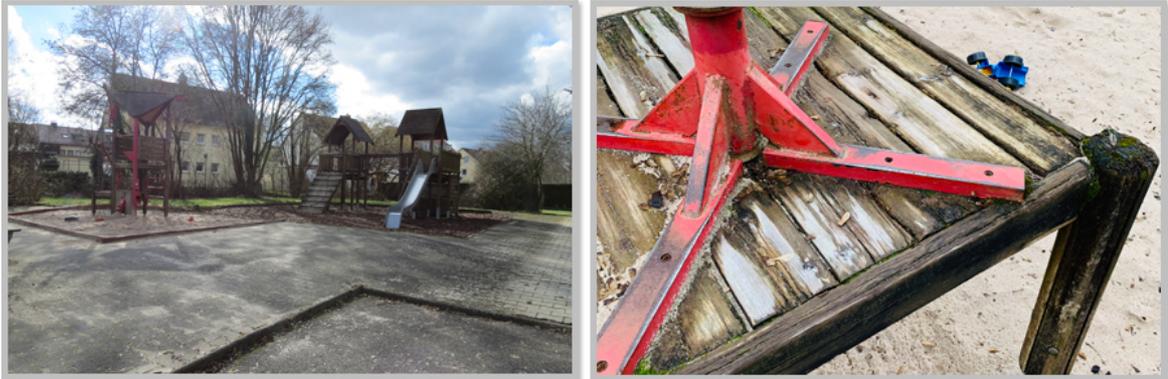
Abb. 16: Tilsiter Weg - Überblick und Detail

Dach teilweise verrottet, Farbige Flächen ausgebleichen, abgenutzt, Holz leicht verrottet. Metall teilweise verrostet. Podest mit Sandbagger verrottet.

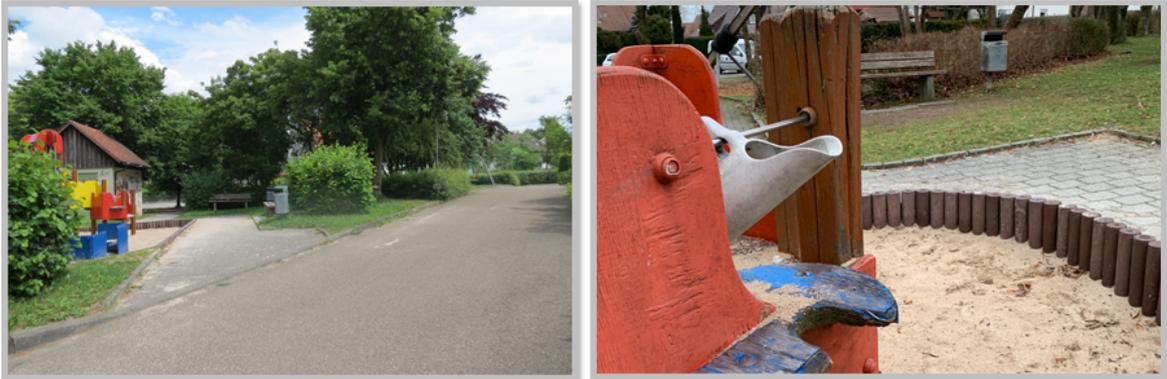
Abb. 18: Ilgenweg – Übersicht und Detail

Aufgrund des schlechten Zustandes der auf dem Spielplatz vorhandenen Spielgeräte wurde 2013 eine Sanierung durchgeführt, hierzu wurden die vorhandenen Spielgeräte im Sandbereich ausgebessert und neu gestrichen, zwischenzeitlich ist die Farbe teilweise wieder abgeblättert und auch der Spielturm mit seinen Sandfördermöglichkeiten zeigt teilweise Verschleißerscheinungen. Die Randeinfassung des Sandplatzes ist eine Stolperfalle, da die Sandfläche erst ca. 45 cm tiefer beginnt. Barrierefrei erschlossen werden kann die Sandfläche wie auch der Reifenschwinger von der umgebenden Wiesenfläche aus. Der Spielplatz ist mit Strauchgruppen und Schattenbäumen sehr gut eingegrünt wobei die Strauchgruppen zum Spielen und als Rückzugsmöglichkeiten

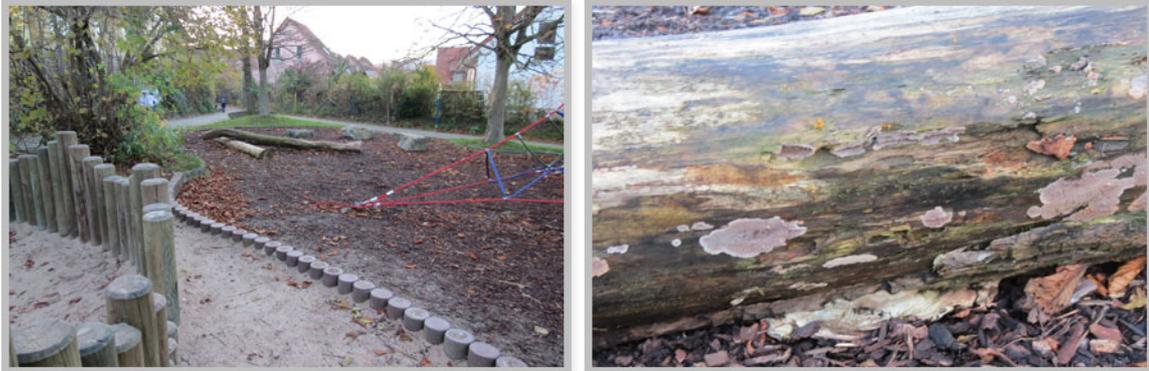
Abb. 23: Spielstation Michaelstraße II – Überblick und Detail

vorhandener Pilzbefall an der Unterseite eines Stammes (Abb. 23 – Detail)

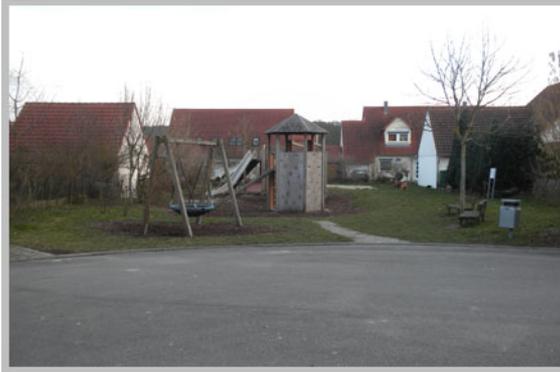
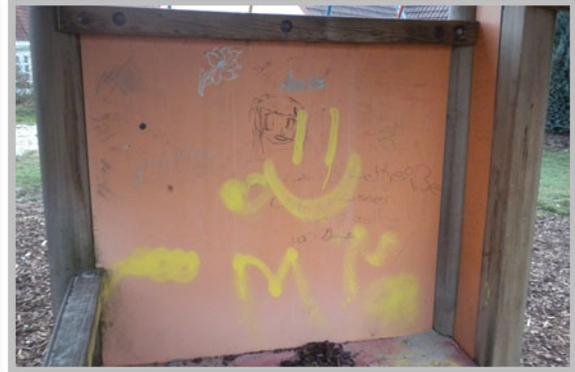
Abb. 27: Mittelhöhe II - Überblick und Detail

Der Spielplatz (Abb. 27 – Überblick) befindet sich am westlichen Siedlungsrand des Teilortes Hessental im Neubaugebiet Mittelhöhe und ist über die Anliegerstraße Landgraben erreichbar. Er wird im Westen und Osten durch vorhandene Wohnbebauung und im Norden und Süden durch die Wendehammer der Anliegerstraße Landgraben begrenzt, von diesen ist der Spielplatz auch barrierefrei zugänglich. Im Bereich der Bänke wurde ein Einzelbaum als Schattenbaum gepflanzt, An den Rändern sind einzelne Gehölze auf kleinen Wällen gepflanzt. Am südlichen Ende des Spielplatzes ist eine runde Sandfläche angelegt.

- Spielturnkombination mit drei Türmen, Rutsche, Kletternetz, Rampe, Kletterwand, Steigstamm, Leiter, Verbindungselement (Steg mit Tau) farbige Holzvertäfelungen stark ausgebleichen und mit Graffiti „beschriftet“ (Abb. 27 – Detail)
Dach wurde erneuert
- zwei Wipptiere Farbe ausgebleichen und abgeblättert
- Vogelnestschaukel

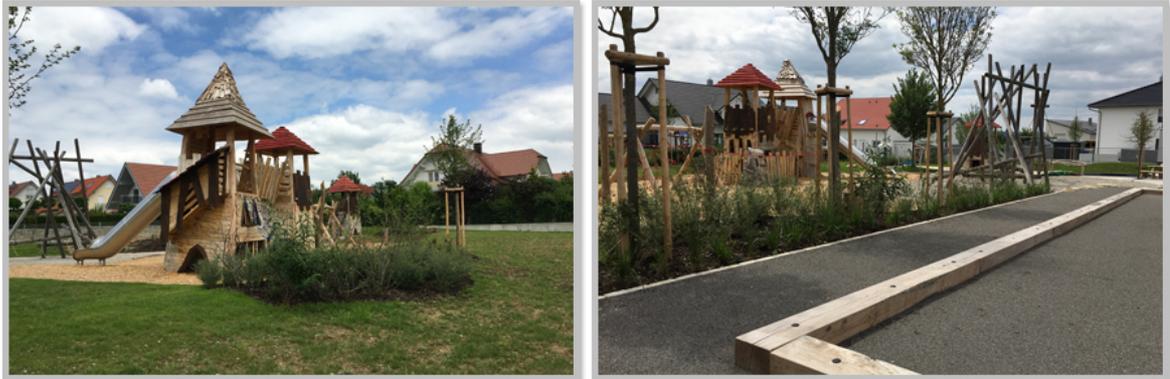
Abb. 28: Mittelhöhe III - Überblick und Detail

Der Spielplatz (Abb. 28 – Überblick) liegt ebenfalls wie Mittelhöhe II im Teilort Hessental am westlichen Siedlungsrand. In einem ersten Schritt wurde in dem neu angelegten Baugebiet ein Stangenelement angelegt, im Jahr 2018 wurde dieses Element um weitere Spielmöglichkeiten ergänzt die im Vorfeld durch einen Workshop mit den Kindern der Mittelhöhe ausgearbeitet wurden. Das vorhandene Stangenelement befindet sich in einer Kiesfläche die als Fallschutz eingebaut wurde, durch den Belag ist es nicht möglich das Spielgerät barrierefrei zu erreichen.

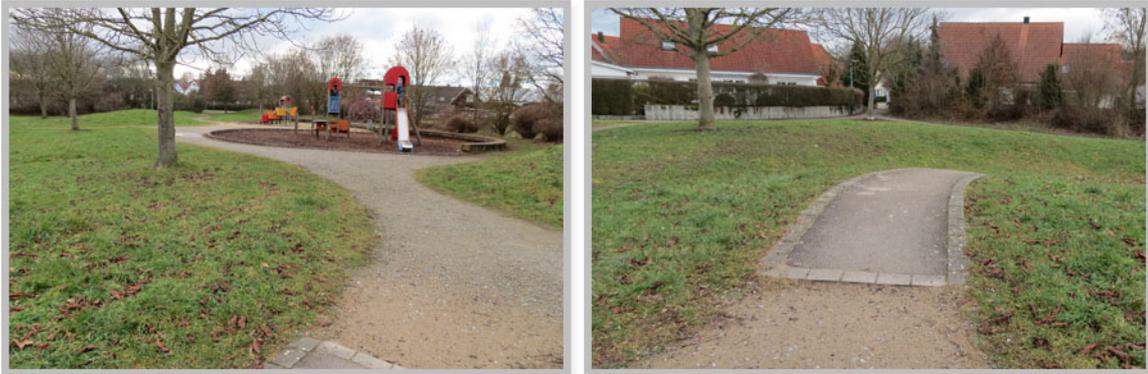
Abb. 29: Rübäcker Hessental - Überblick und Detail

Der Spielplatz befindet sich im Teilort Hessental am südöstlichen Siedlungsrand. Er ist entlang des Fuß- und Radweges einer Freifläche zwischen dem Ortskern und dem Baugebiet angelegt und besteht aus zwei Teilbereichen. Der erste Bereich, vom Grundwiesenweg aus kommend, ist eine Wiesenfläche mit einer Sechs-Eck-Reifenschaukel. Der zweite Bereich besteht aus zwei Flächen die im Norden zur Wohnbebauung hin mit einer Beton-Sitzmauer gefasst sind (Abb. 29 – Überblick). Im Rücken der Sitzbank ist eine Geländemodellierung vorhanden, die mit Gehölzstrukturen versehen ist.

Neben der fußläufigen Wegeverbindung ist ein zusätzlicher asphaltierter Tal und Hügel-Weg eingebaut der als Spielweg für Bobbycars und Fahrräder genutzt werden könnte, jedoch ist der obere Teil des Weges aus wassergebundener Decke und daher nur schlecht nutzbar (Abb. 29 – Detail).

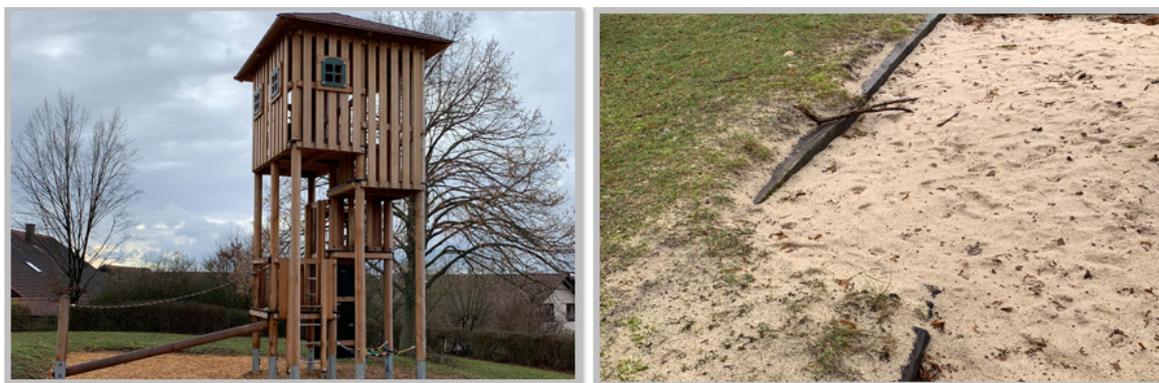
Abb. 30: Ghagäcker - Überblick und Detail

Die vorhandenen Spielgeräte weisen altersbedingt leichte Verschleißerscheinungen auf. Die Metallwippe ist leicht ausgebleichen. Der neu aufgestellt Aussichtsturm bietet einen

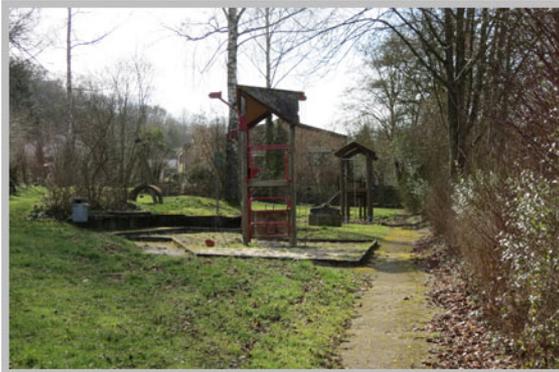
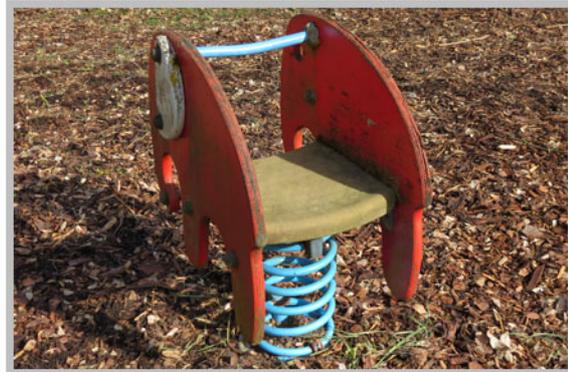
Abb. 34: Im Loh - Überblick und Detail

| • Wipptier | Stark verrottet und zerkratzt (Abb. 34 – Detail) |

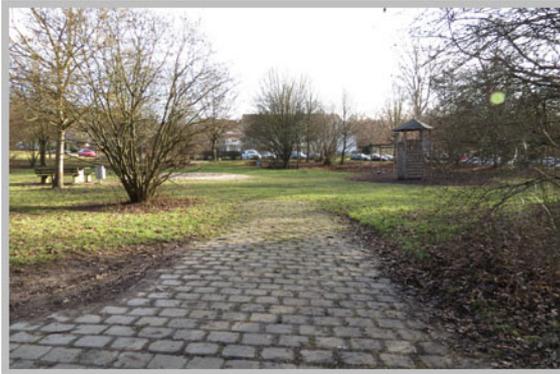
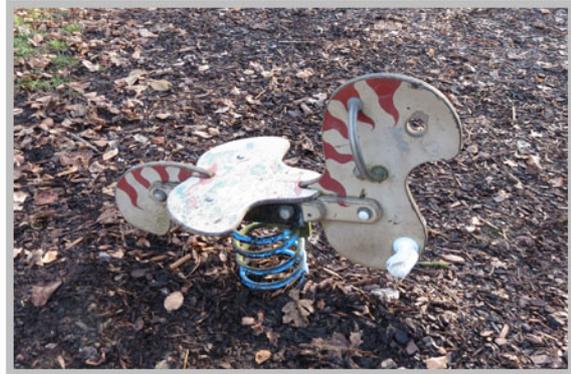
Abb. 35: Großcomburger Weg - Überblick und Detail

Der Spielplatz (Abb. 35 – Überblick) befindet sich im Ortsteil Steinbach am Großcomburger Weg nordöstlich des Klosters Comburg. Begrenzt wird er auf allen Seiten durch Verkehrswege, im südlichen Bereich ist ein Parkplatz zwischen dem Spielplatz und dem Großcomburger Weg vorhanden. Die Zugänge zum Spielplatz sind gepflastert, ein barrierefreier Zugang ist möglich. Teilbereiche der Fläche sind großzügig mit Gehölzen bepflanzt, als Einfassung verläuft auf der östlichen und südlichen Seite eine Rinne (führte zum Zeitpunkt der Begehung kein Wasser). Zentrales Element ist die in der Mitte kreisförmig angelegt Sandfläche. Im nördlichen Bereich wurden Hügel angelegt in die eine Rutsche integriert wurde. Auf der gesamten Fläche sind hoch aufgeastete Schattenbäume vorhanden.

- Spielturmkombination mit Turm, Kletternetz, Leiter, Rutschstange und Rampe die Rutschstange wurde erneuert
- Wipptier und Wippblume Wipptier alt (Abb. 35 – Detail)
Blume neu
- breite Rutsche
- Sechseck-Schaukel 2 der 6 Sitzauflagen wurden ausgewechselt die anderen 4 sind porös

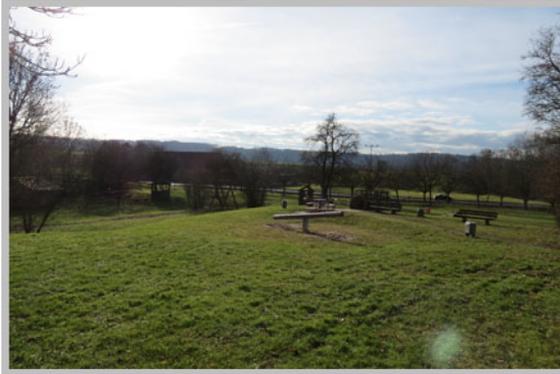
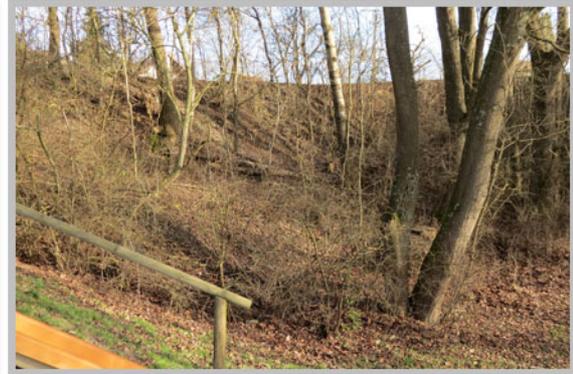
Abb. 36: Im Steinbrunn - Überblick und Detail

Der Spielplatz (Abb. 36 – Überblick) befindet sich südlich von Bibersfeld an der Bibersstraße. Begrenzt wird er im Südwesten durch die Bibersstraße im Nordwesten durch einen Feldweg. Im Osten schließt er an landwirtschaftlich genutzte Flächen an. Das Gelände fällt von Westen nach Osten ab. Besonderheit dieses Spielplatzes ist die bewachsene Kante (Abb. 36 – Detail) die im nördlichen und östlichen Teil des Spielplatzes steil nach oben geht. Sie ist durchzogen mit Trampelpfaden. Durch die vorhandene Topographie werden sowohl Bewegungsanreize aber auch Rückzugsmöglichkeiten geschaffen. Die auf dem Platz vorhandenen Obstbäume sind hoch aufgeastet. Flächige Gehölzstrukturen werden als Spielraum genutzt. Der Spielplatz ist im nördlichen Eingang über einen Pflasterweg barrierefrei erschlossen und führt zu einem Sitzplatz mit Bänken auf der obersten Ebene. Von dort aus führt ein Kriechtunnel abwärts zur Sandfläche. Die Spielgeräte sind großzügig in die vorhandene Topographie eingebettet. Zum Spielangebot gibt es zusätzlich im unteren östlichen Bereich eine Grillstelle mit Pavillon und Sitzbänken.

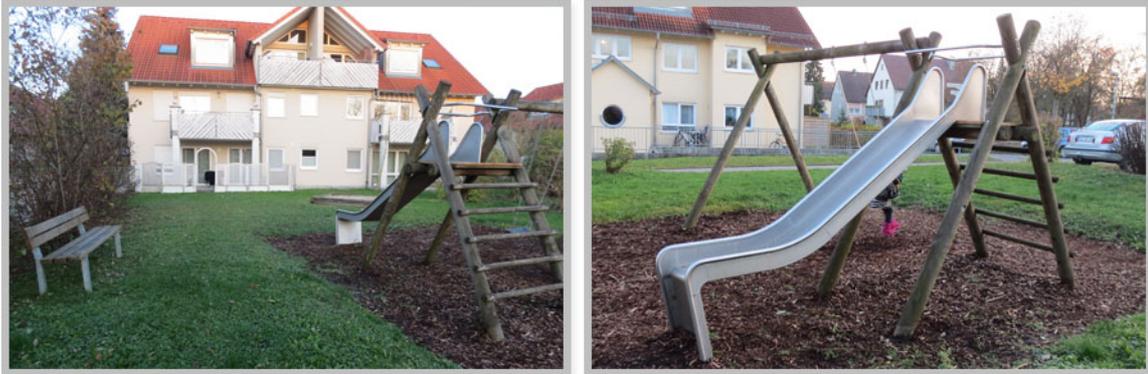
Abb. 42: Im Hällischen - Überblick und Detail

- Spielkombination
mit Rutsche, Leiter und Schaukel
- Sandkasten 2,5 x 2,5m
mit Abdeckplane

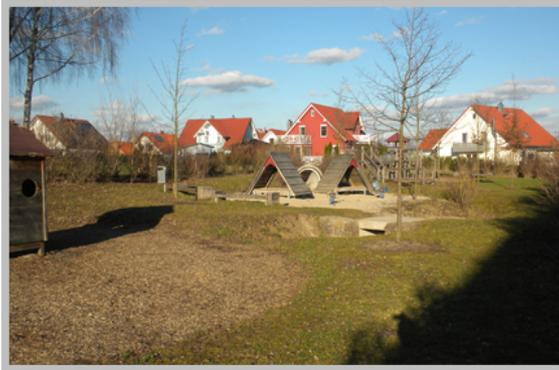
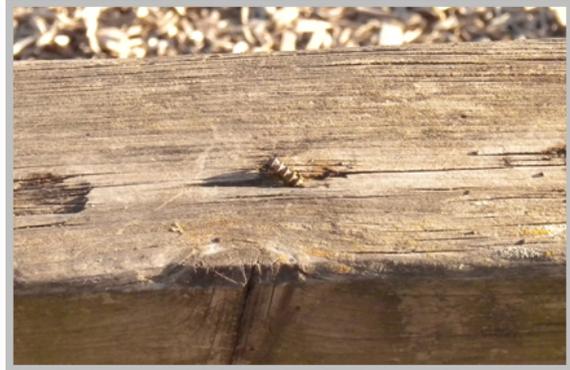
Abb. 44: Kresswiesen - Überblick und Detail

Der Spielplatz befindet sich im Ortsteil Sulzdorf am südlichen Siedlungsrand und wird durch die vorhandene Wohnbebauung begrenzt. Erschlossen wird der Spielplatz über die Ringstraße Kresswiesen. Auf der vorhandenen ebenen Wiesenfläche sind drei Teilbereich (Abb. 44 – Überblick) reihenförmig angeordnet und durch einen gestalteten Graben miteinander verbunden sind. Schattenbäume und Gehölzflächen sind auf der Fläche gepflanzt.

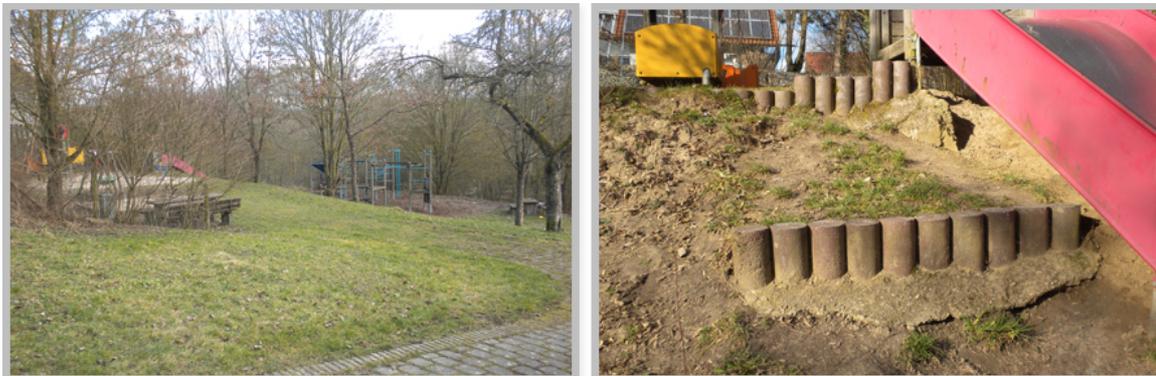
Abb. 46: Klingenäcker - Überblick und Detail

Der Spielplatz befindet sich im Teilort Sulzdorf in der Wohnsiedlung Klingenäcker. Erschlossen wird er über einen Fußweg über den Schwarzenlachenbach zum Steinbruchweg. Derzeit erfolgt für den Spielplatz eine Neuplanung durch ein externes Planungsbüro. Die Umsetzung erfolgt 2019.
